Asbestinventarisatetest

Oud-Strijdersstraat 62, 3020 Herent

Attestnummer : 20240314-000373.001

Uitgegeven op : 11.04.2024

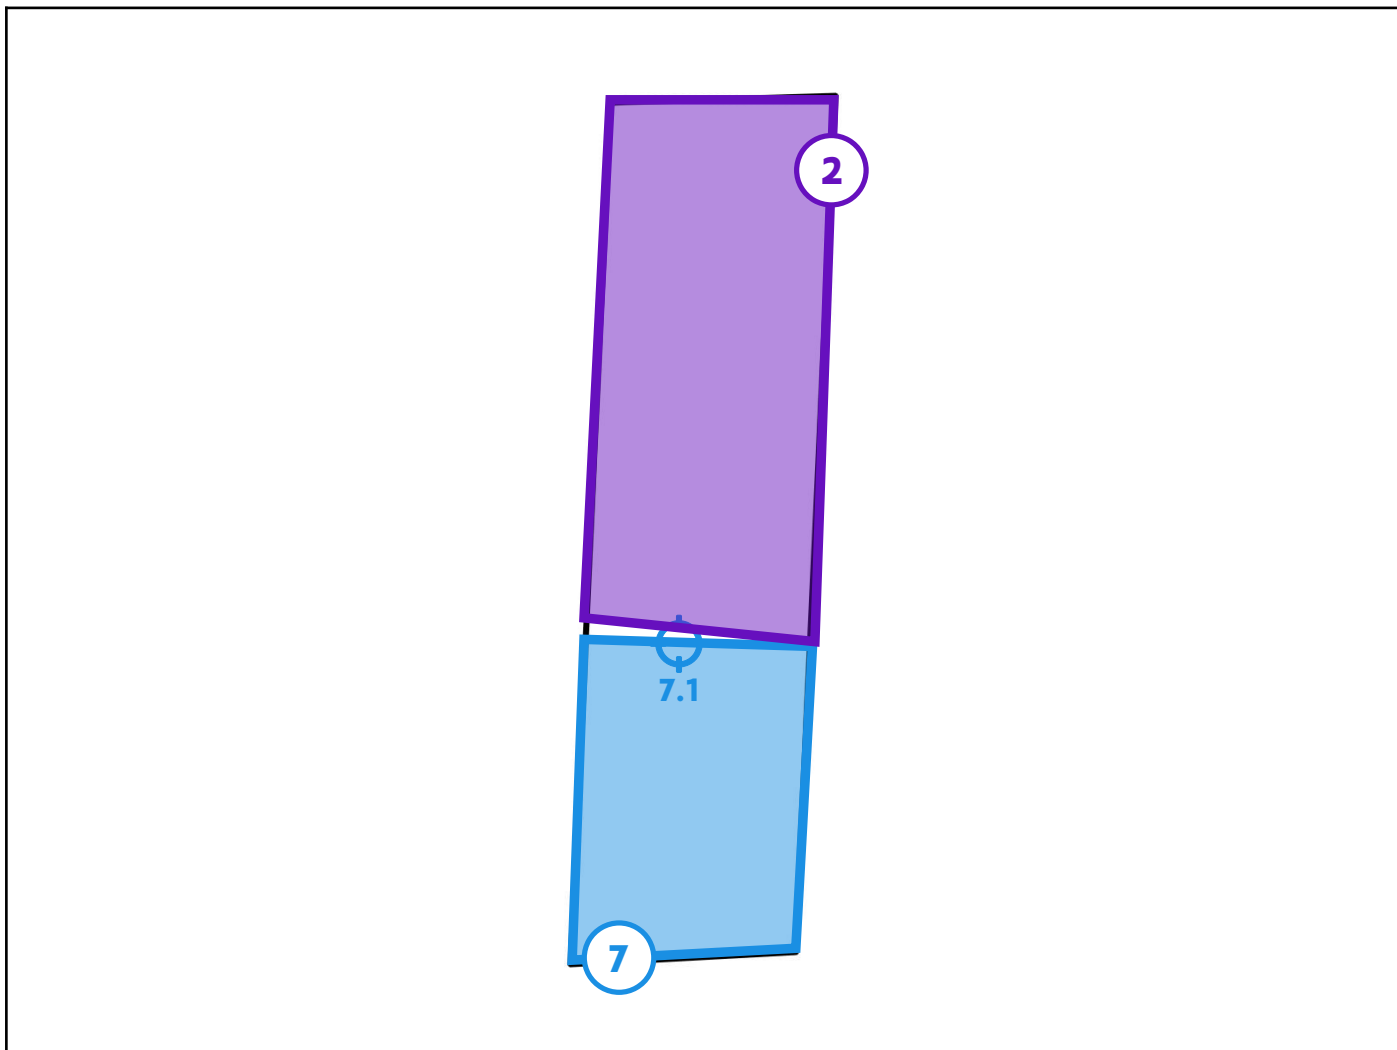
Plan 1.1: Hoofdgebouw buitenschil

Beschrijving	Type	Actie
2. Dak	Advies	-
7. Roofing	Geen asbest	-
7.1 Code: 8149987	Puntmonster	-

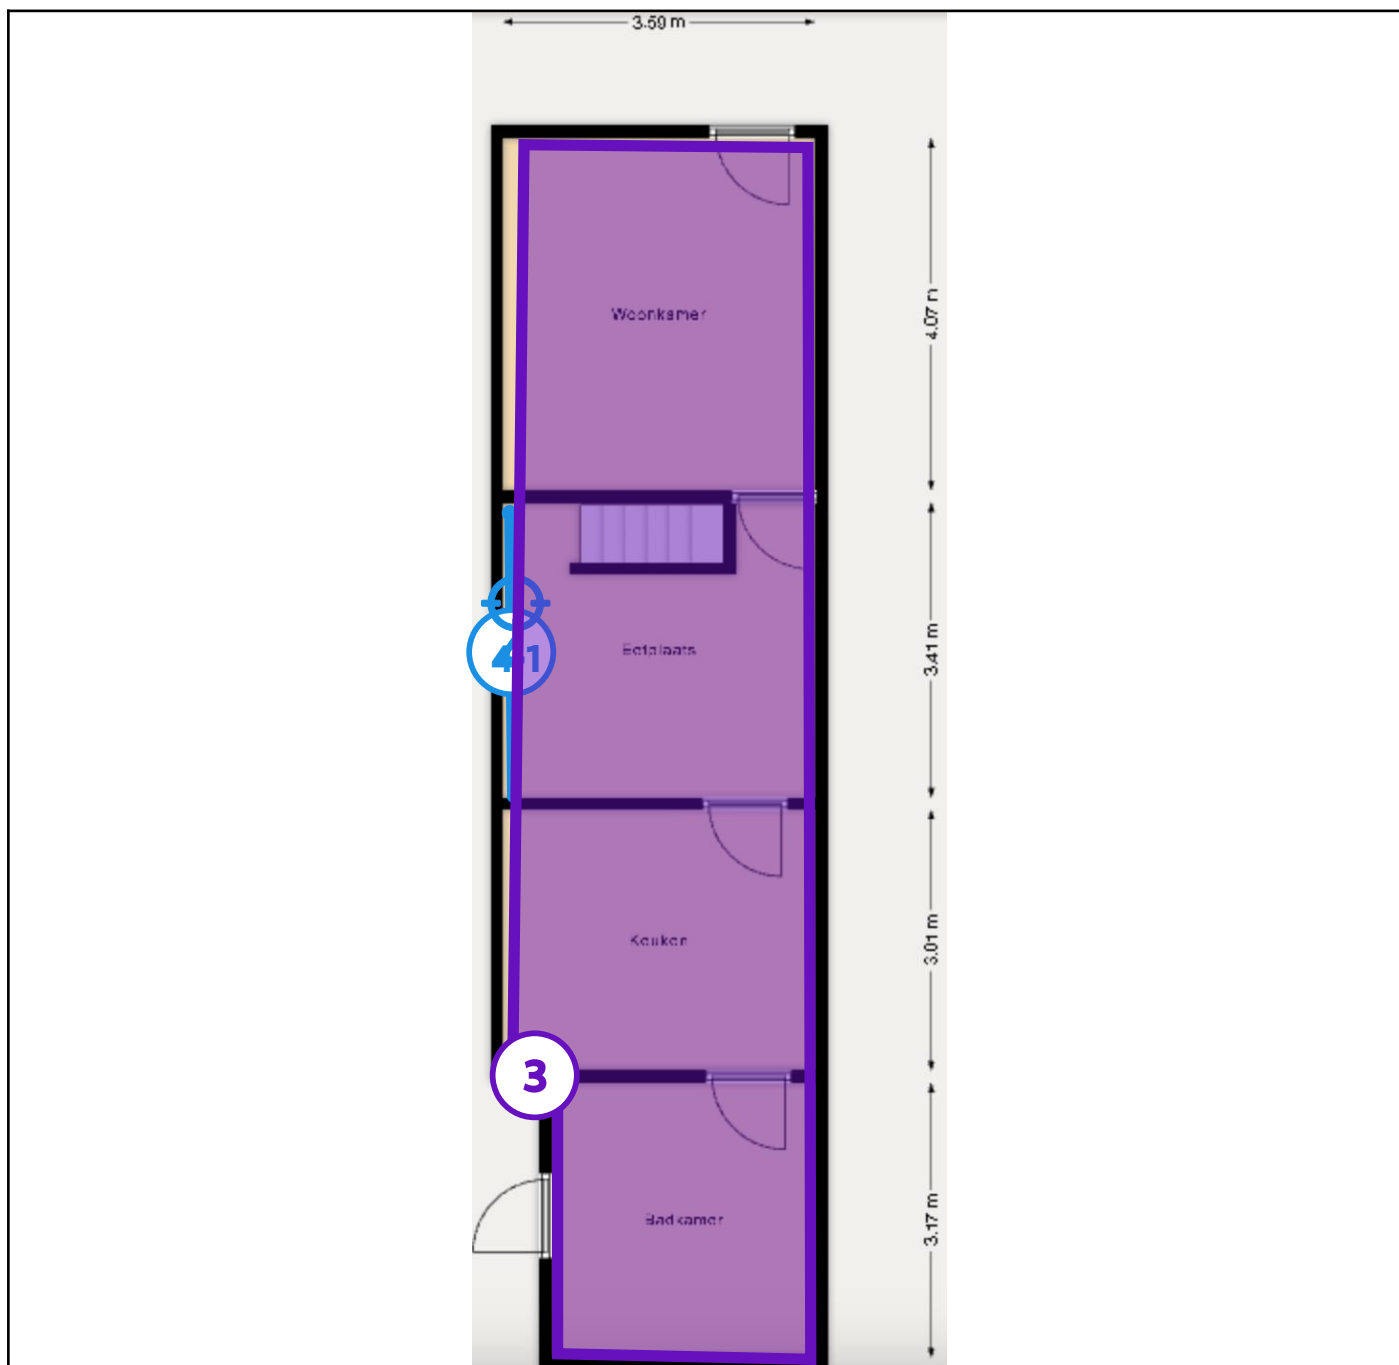
Plan 1.3: Gelijkvloers

Beschrijving	Type	Actie
3. Verlaagde plafonds	Advies	-
4. Pleister muren	Geen asbest	-
4.1 Code: 8149985	Mengmonster	-

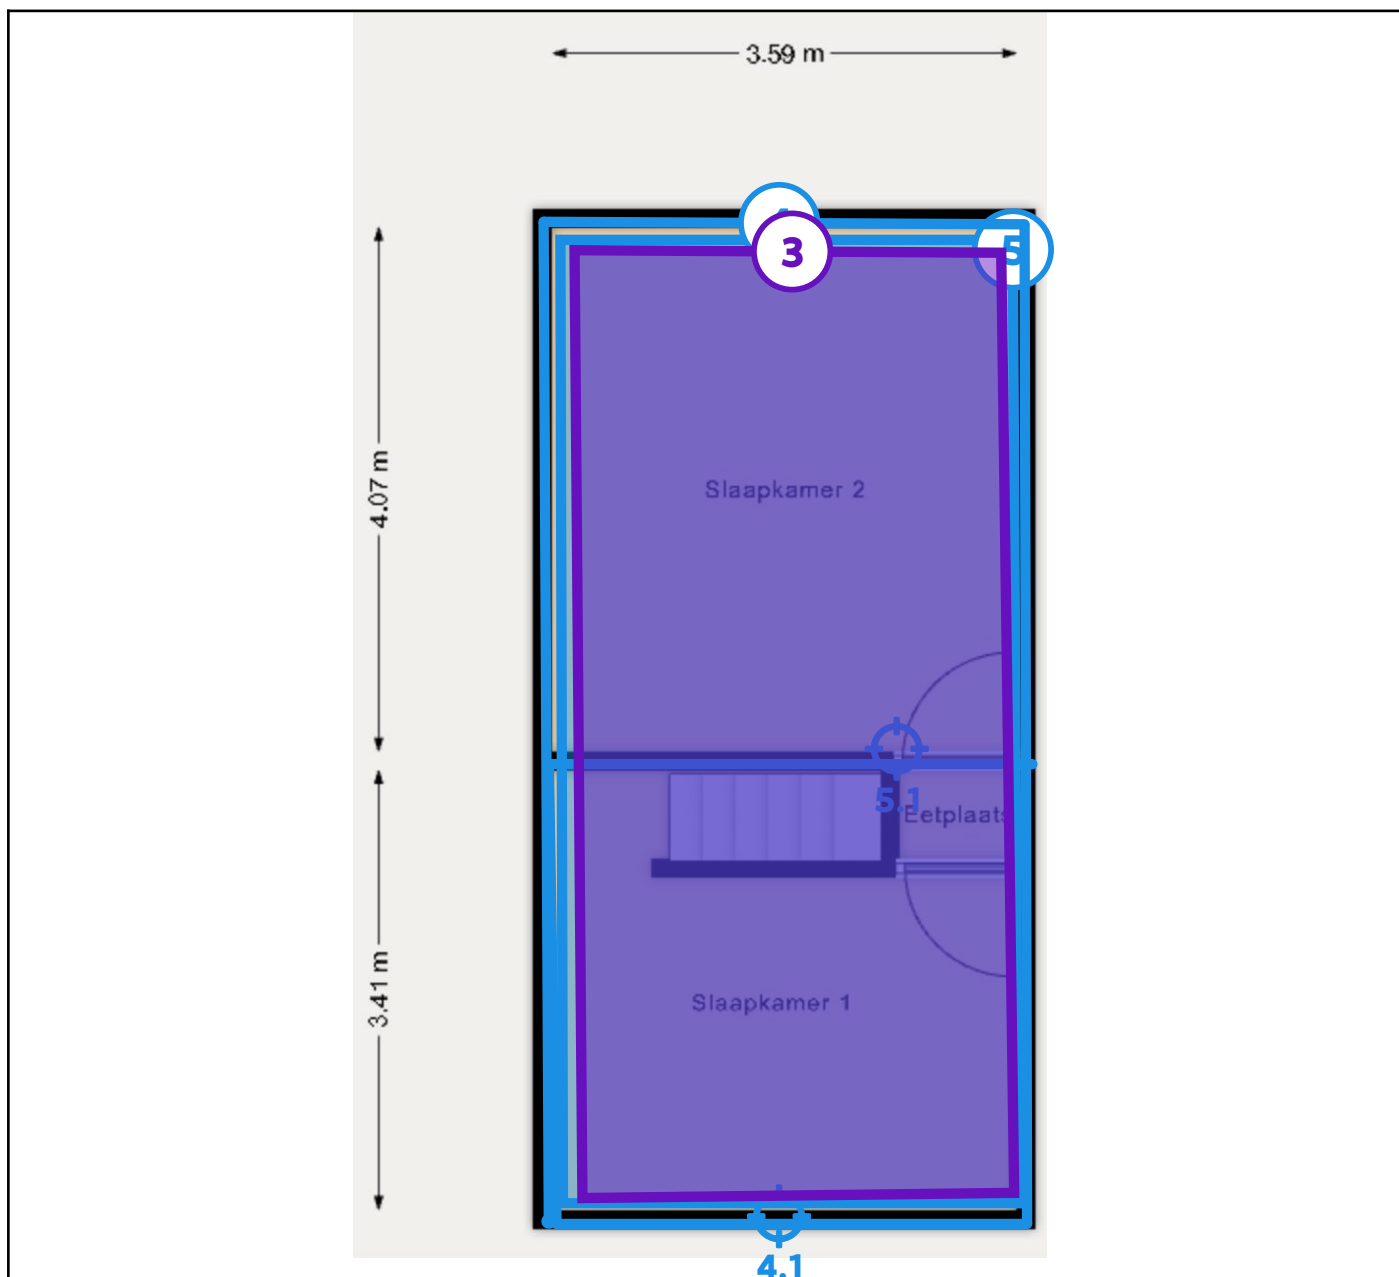
Plan 1.4: Verdieping

Beschrijving	Type	Actie
3. Verlaagde plafonds	Advies	-
4. Pleister muren	Geen asbest	-
4.1 Code: 8149985	Mengmonster	-
5. Vinyl verdiep en trap	Geen asbest	-

5.1 Code: 8149988	Puntmonster	-
-------------------	-------------	---
