Asbestinventarisatetest

Oude Weg 39, 3300 Tienen

Attestnummer : 20240506-000197.000

Uitgegeven op : 06.05.2024

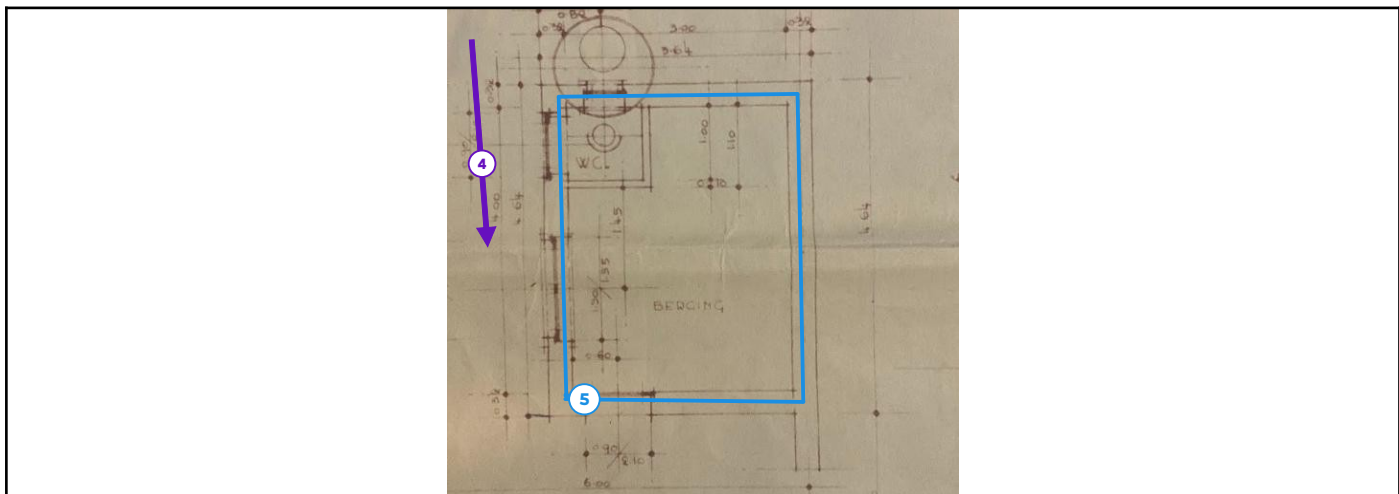
Plan 1.2: Gelijkvloers achterbouw

Beschrijving	Type	Actie
4. Afvoer	Advies	-
5. Pleister muren	Geen asbest	-

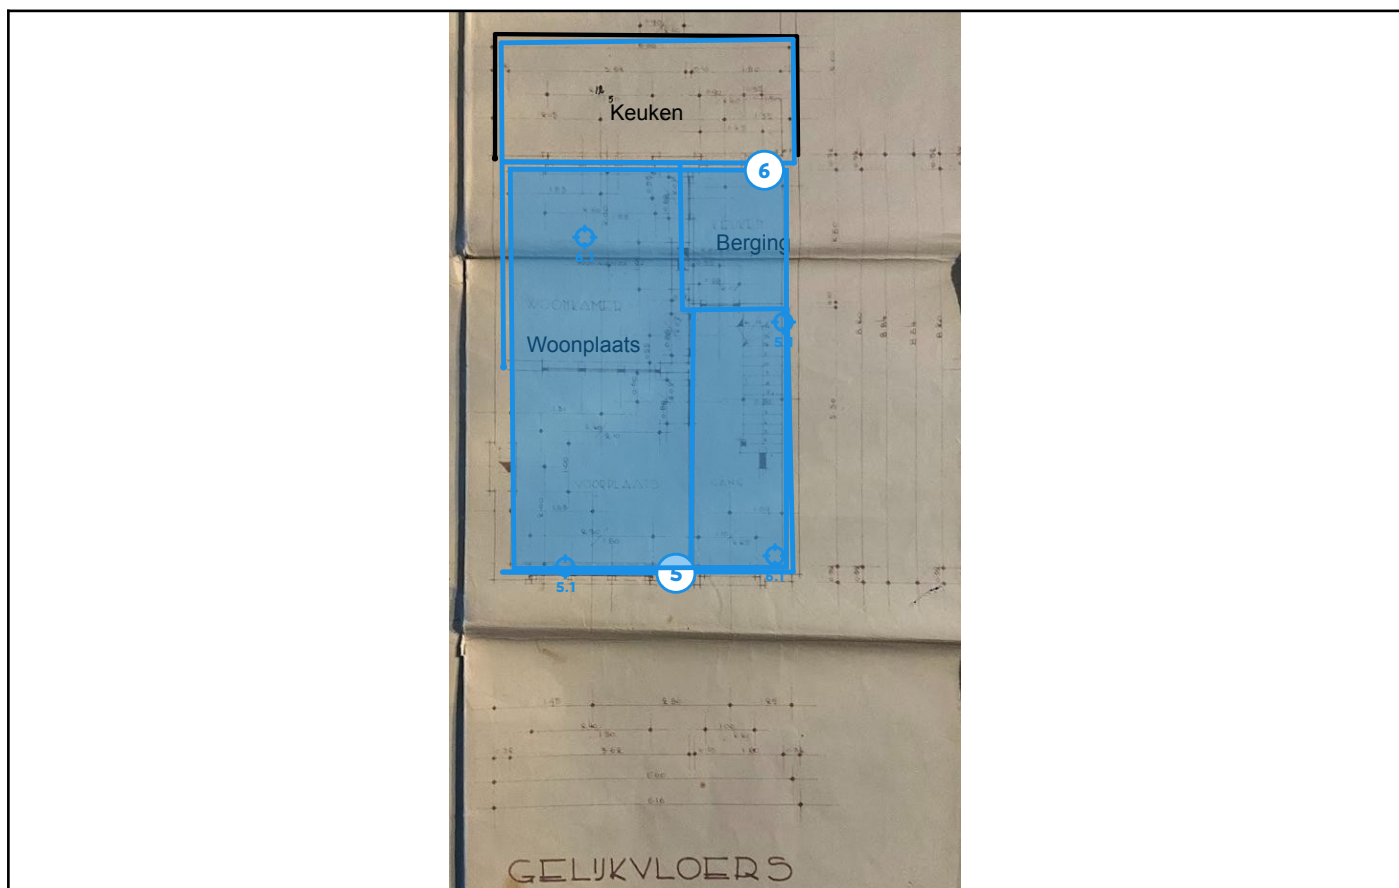
Plan 1.3: Gelijkvloers

Beschrijving	Type	Actie
5. Pleister muren	Geen asbest	-
5.1 Code: 8234048	Mengmonster	-
6. Pleister plafond	Geen asbest	-
6.1 Code: 8234049	Mengmonster	-

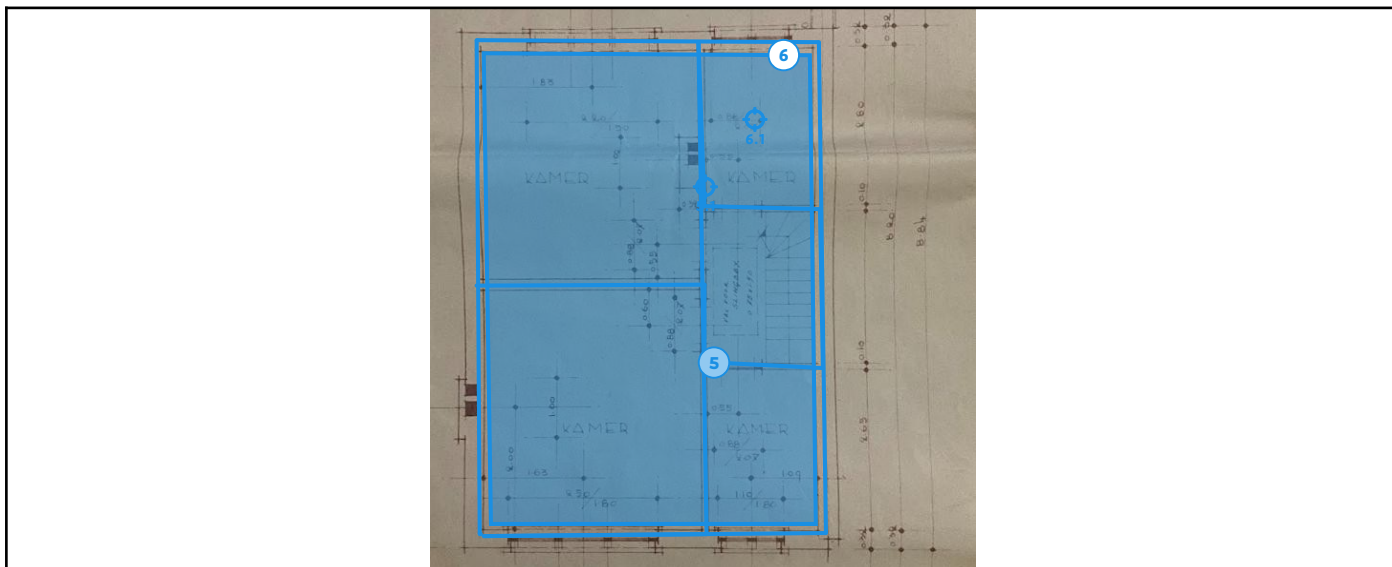
Plan 1.4: Verdiep

Beschrijving	Type	Actie
5. Pleister muren	Geen asbest	-
5.1 Code: 8234048	Mengmonster	-
6. Pleister plafond	Geen asbest	-
6.1 Code: 8234049	Mengmonster	-

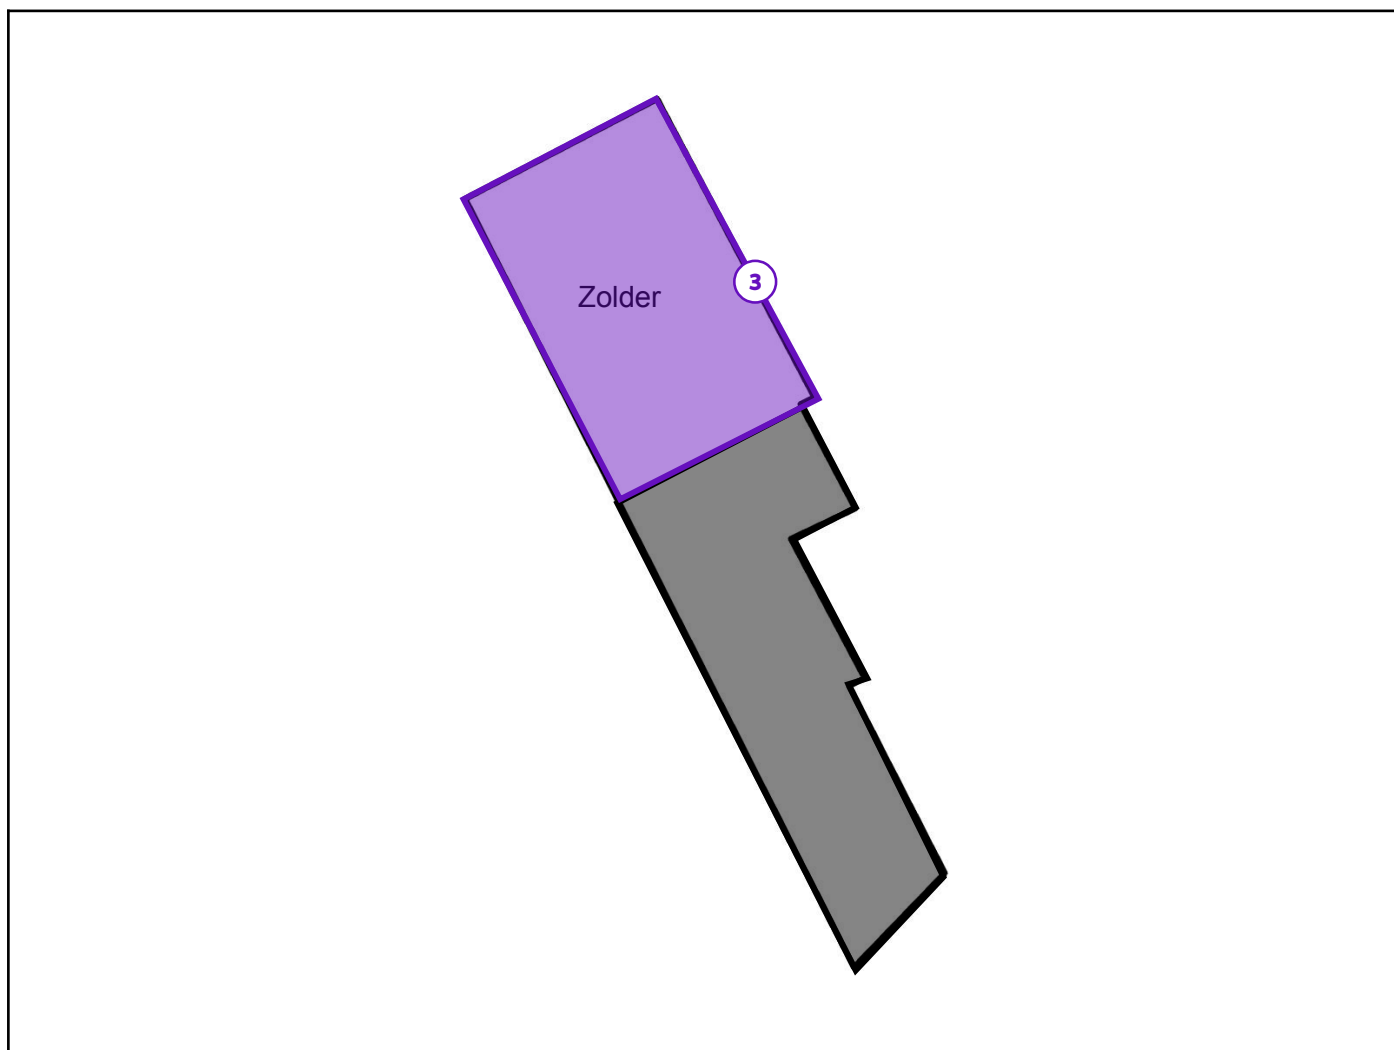
Plan 1.5: Zolder

Beschrijving	Type	Actie
3. Onderdak	Advies	-
