# Asbestinventarisatetest

Potterijstraat 197, 3300 Tienen

Attestnummer : 20240209-000301.000

Uitgegeven op : 09.02.2024

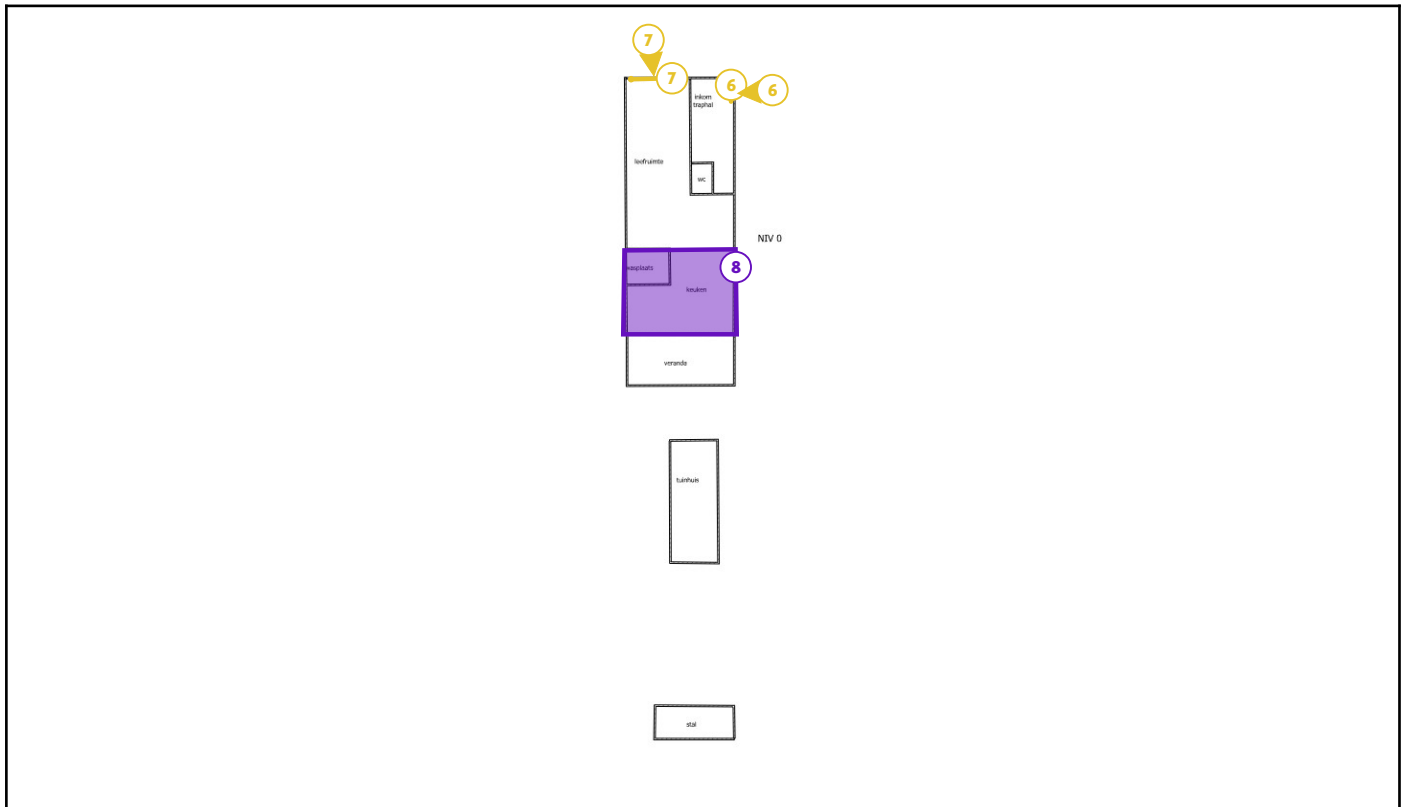
## Plan 1.7: NIV 0

Beschrijving	Type	Actie
6. elektrische installatie	Asbestmateriaal	Zorgvuldig beheren
7. vensterbanken in voorgevel	Asbestmateriaal	Zorgvuldig beheren
8. plat dak keuken	Beperking	-

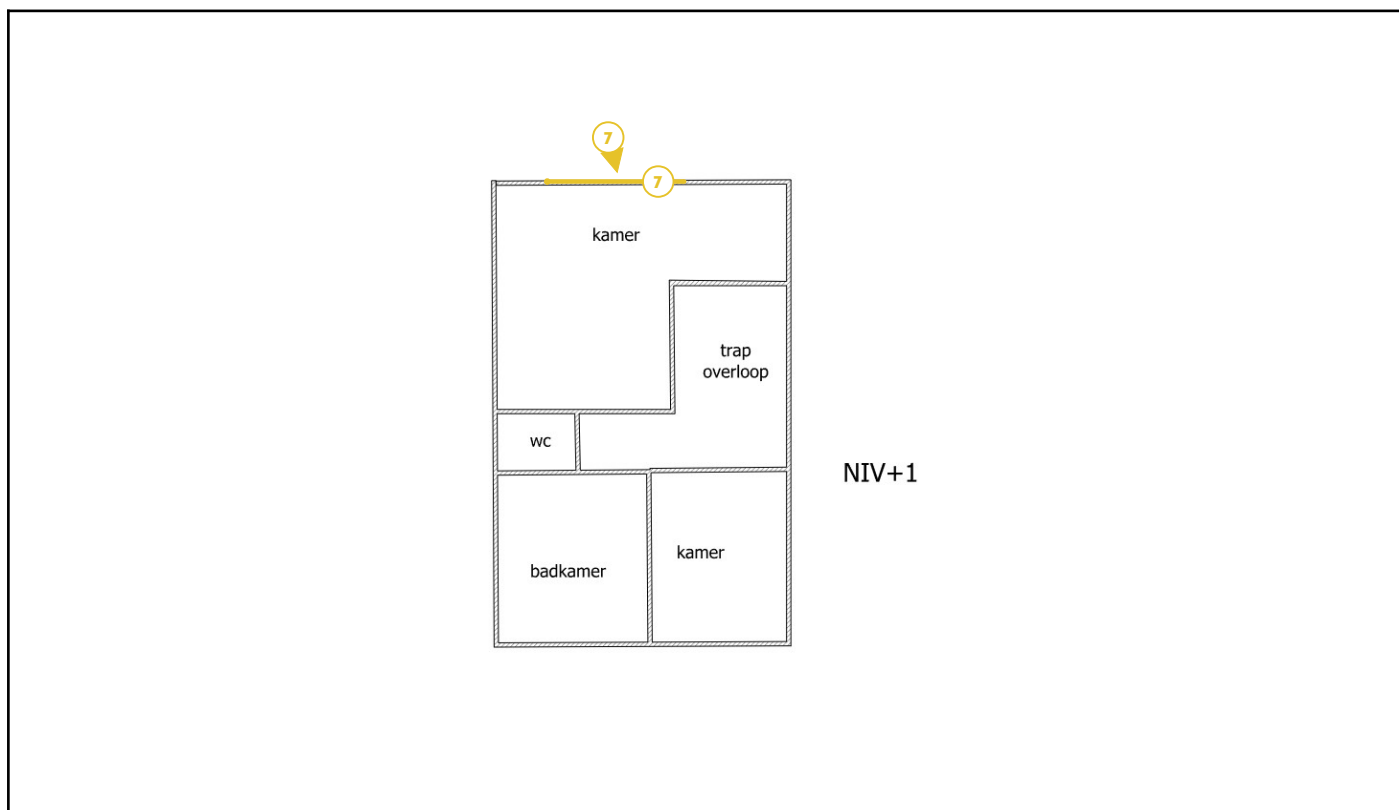
## Plan 1.8: NIV+1

Beschrijving	Type	Actie
7. vensterbanken in voorgevel	Asbestmateriaal	Zorgvuldig beheren

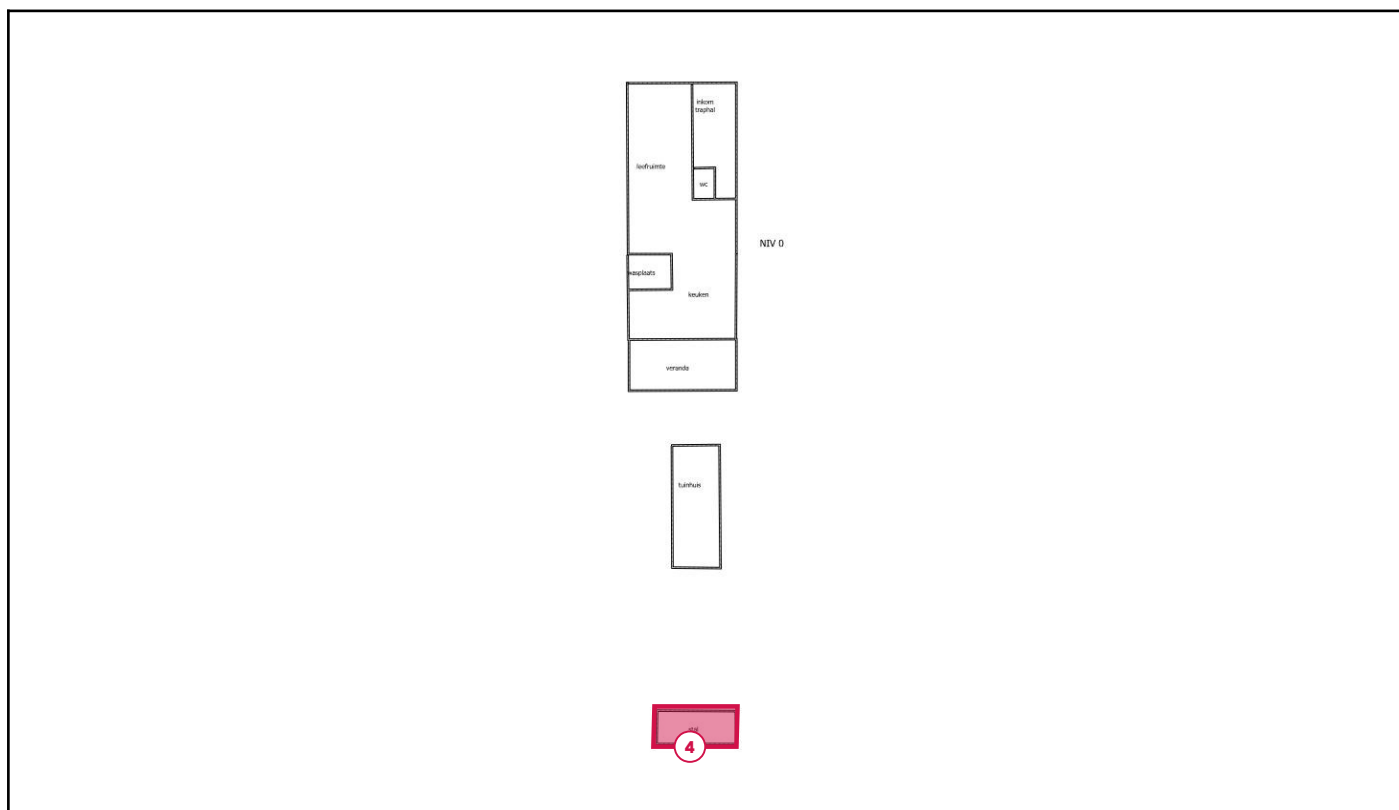
## Plan 3.1: NIV 0

Beschrijving	Type	Actie
4. golfplaten dak stal	Asbestmateriaal	Dringend verwijderen

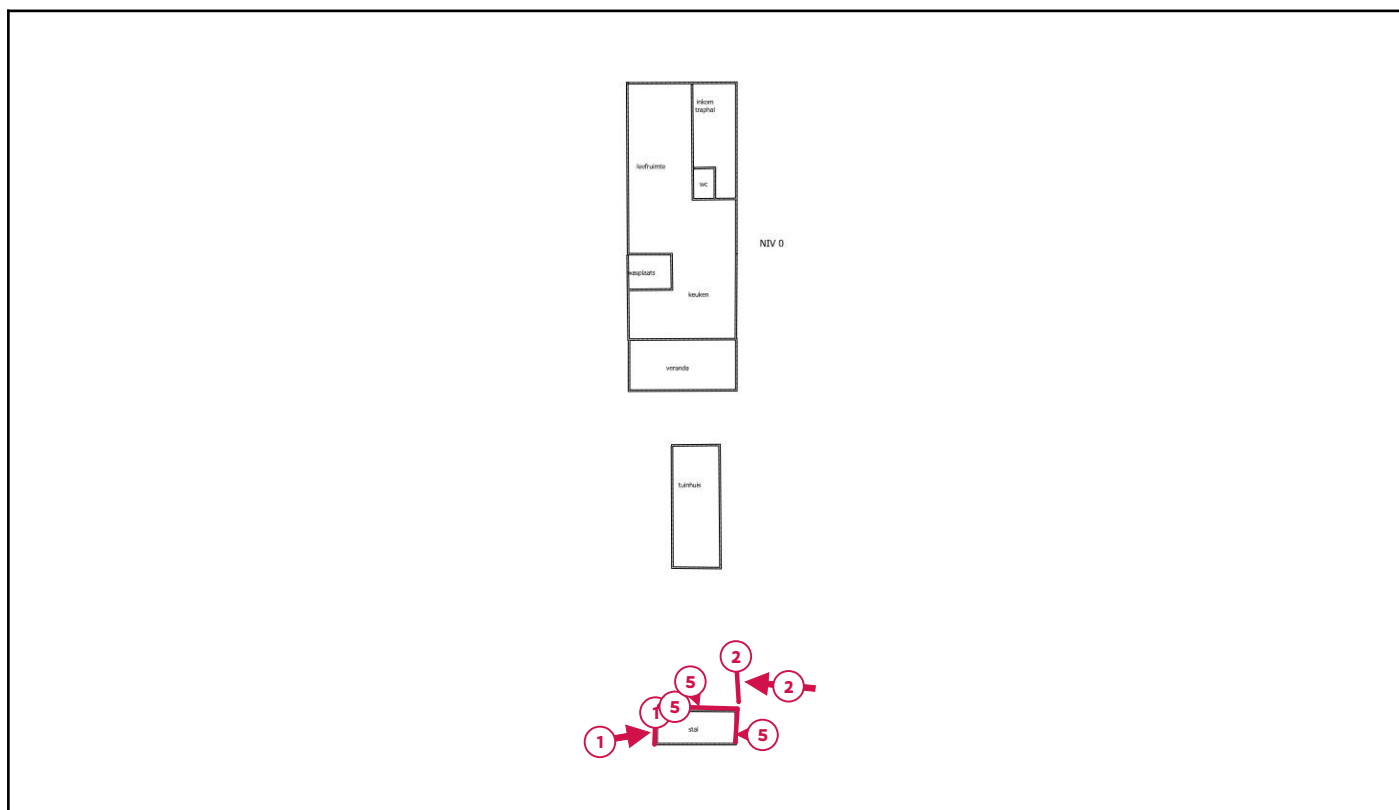
## Plan 3.2: NIV 0

Beschrijving	Type	Actie
1. rechtergevel stal	Asbestmateriaal	Dringend verwijderen
2. scheidingswand in golflaats	Asbestmateriaal	Dringend verwijderen
5. voorgevel en linkergevel stal in golflaats	Asbestmateriaal	Dringend verwijderen

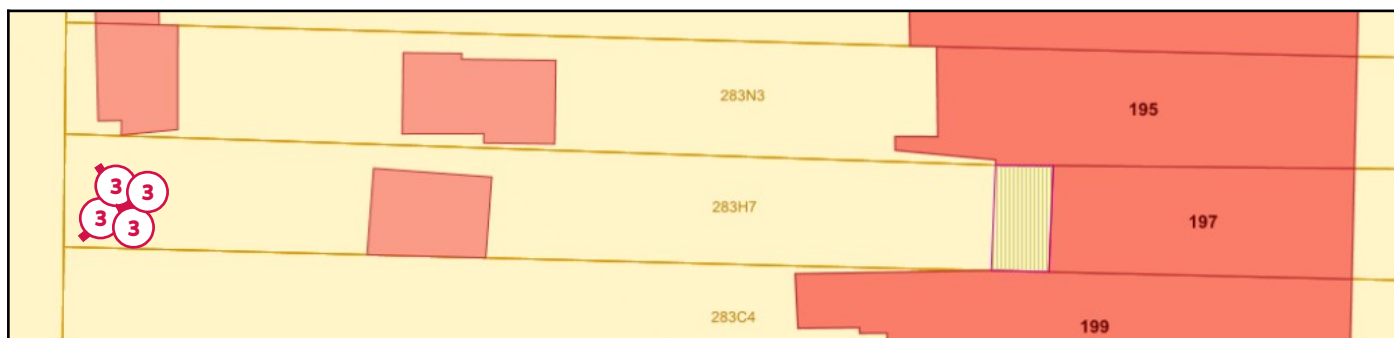
## Plan 4.1: Vaststellingen buiten de constructies

Beschrijving	Type	Actie
3. stukken golfplaat voor stal	Asbestmateriaal	Dringend verwijderen
