Asbestinventarisatetest

's-Herenwegveld 67, 3020 Herent

Attestnummer : 20231025-000402.000

Uitgegeven op : 25.10.2023

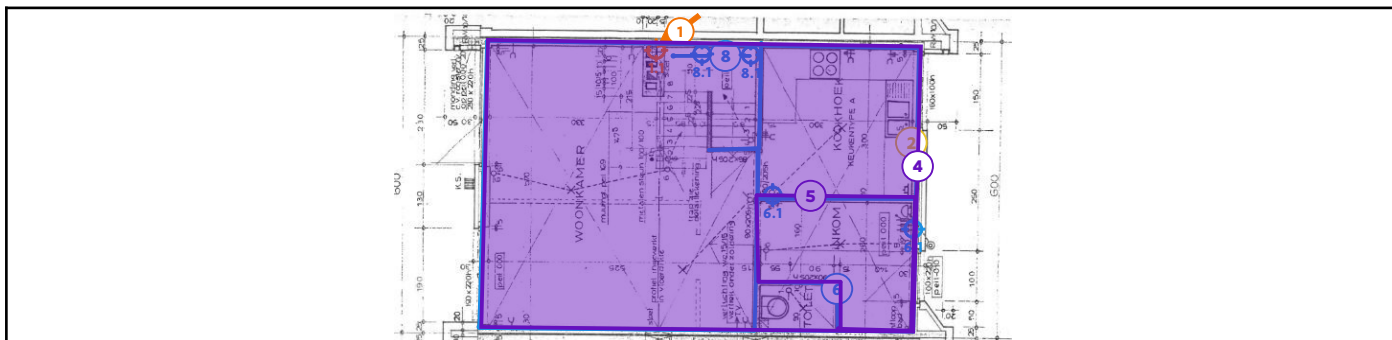
Plan 1.1: Gelijkvloers

Beschrijving	Type	Actie
1. Buis rookgassen brander	Asbestmateriaal	Maatregelen nemen
1.1 Code: 7952343	Puntmonster	-
2. Venstertabletten	Asbestmateriaal	Zorgvuldig beheren
4. Verlaagde plafonds	Advies	-
5. Plinten inkom	Advies	-
6. Pleister muren	Geen asbest	-
6.1 Code: 7952340	Mengmonster	-
8. Buisisolatie kelder	Geen asbest	-
8.1 Code: 7952342	Mengmonster	-

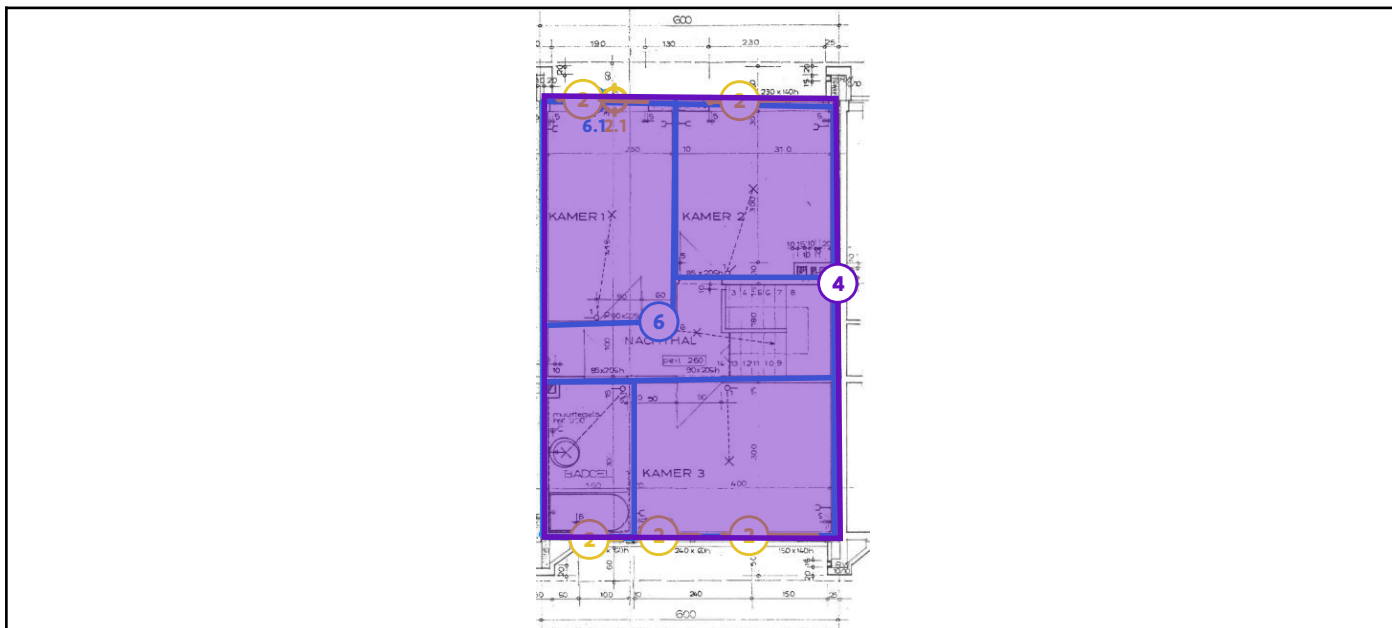
Plan 1.2: Verdiep

Beschrijving	Type	Actie
2. Venstertabletten	Asbestmateriaal	Zorgvuldig beheren
2.1 Code: 7952341	Puntmonster	-
4. Verlaagde plafonds	Advies	-
6. Pleister muren	Geen asbest	-
6.1 Code: 7952340	Mengmonster	-

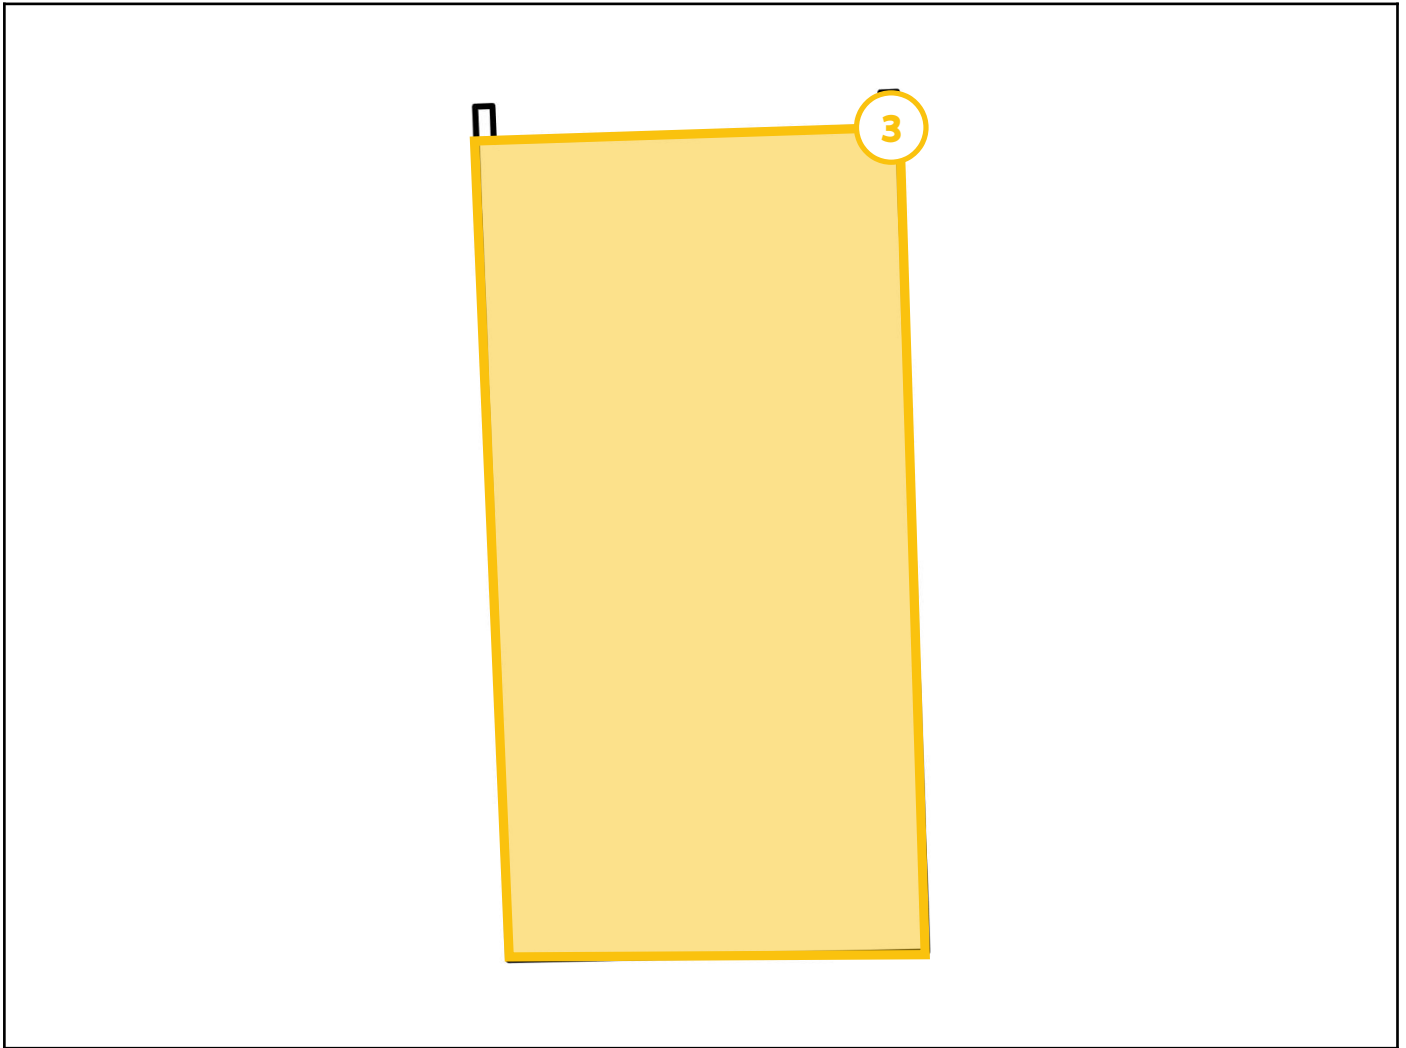
Plan 1.3: Hoofdgebouw buitenschil

Beschrijving	Type	Actie
3. Vernieuwd dak 2023	Uitsluiting	-

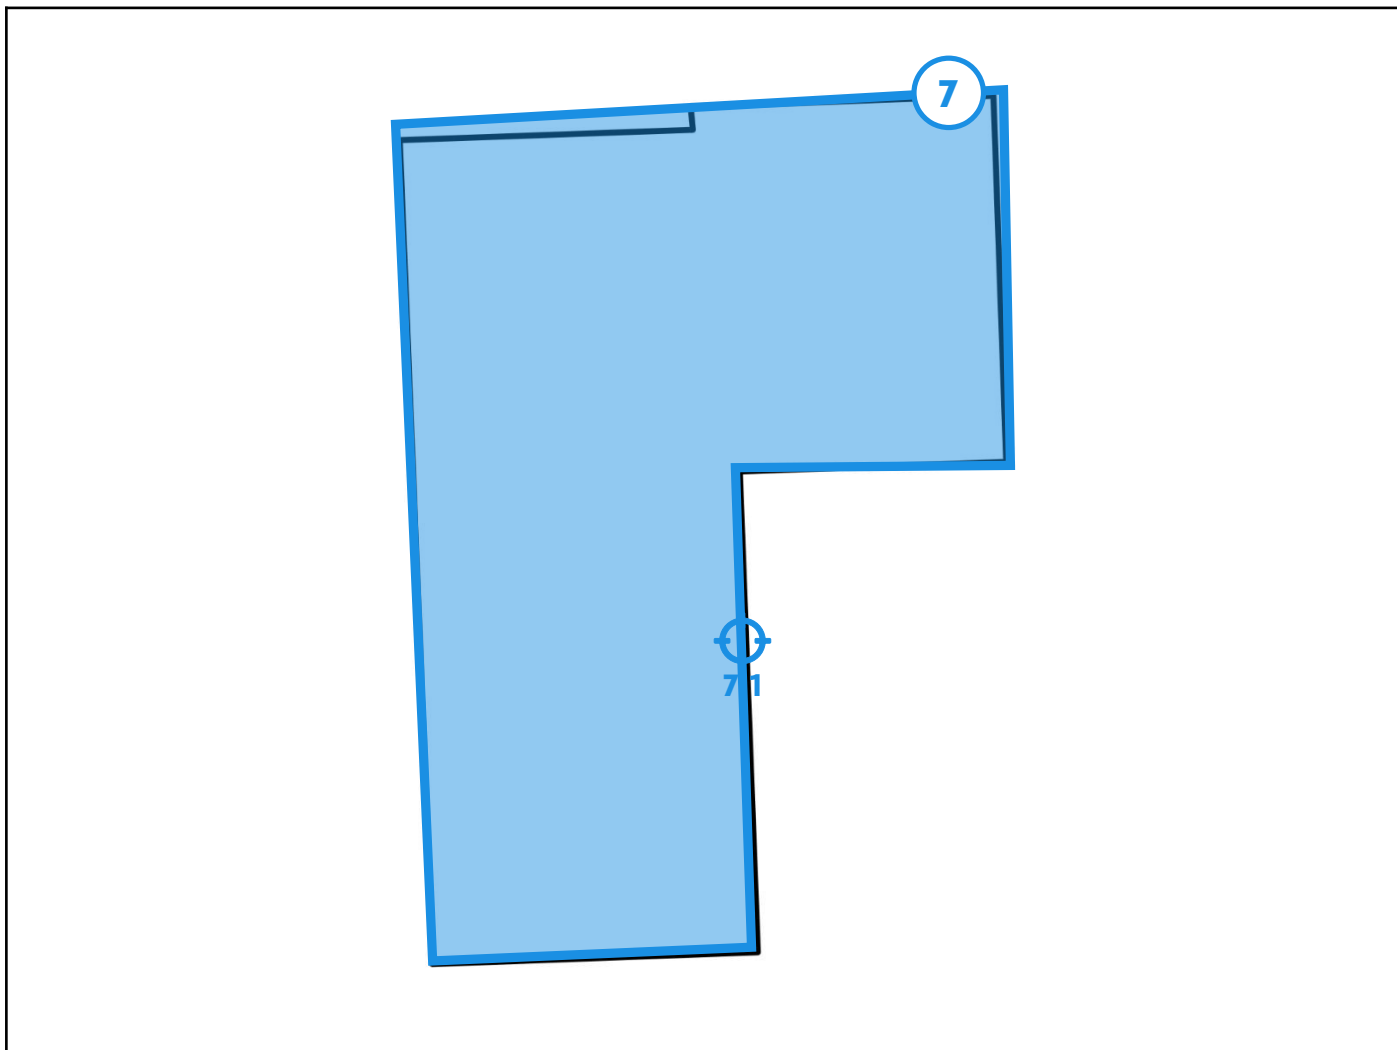
Plan 2.1: Bijgebouw buitenschil

Beschrijving	Type	Actie
7. Roofing plat dak	Geen asbest	-
7.1 Code: 7952344	Puntmonster	-
