Asbestinventarisatetest

Sint-Barbarastraat 165, 3300 Tienen

Attestnummer : 20240418-000109.000

Uitgegeven op : 18.04.2024

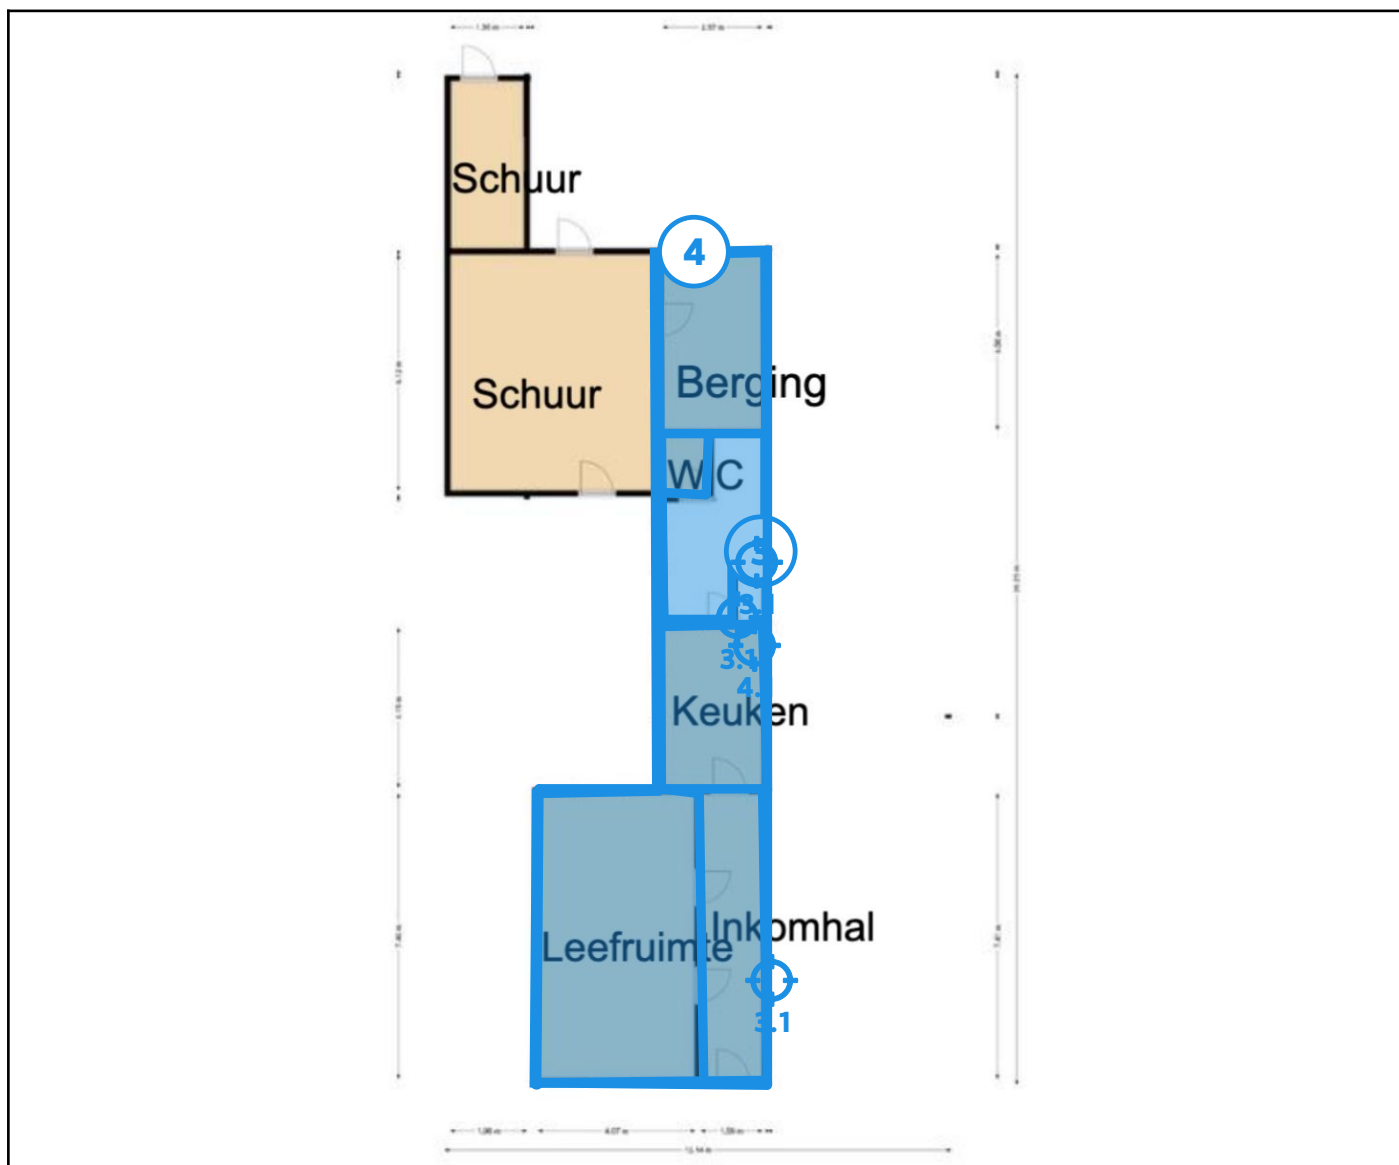
Plan 1.1: Gelijkvloers

Beschrijving	Type	Actie
3. Pleisterwerk muren	Geen asbest	-
3.1 Code: 8193276	Mengmonster	-
4. Pleisterwerk plafond	Geen asbest	-
4.1 Code: 8193277	Mengmonster	-
