Asbestinventarisatetest

Sint Jansstraat 68, 3118 Rotselaar

Attestnummer : 20240212-000403.001

Uitgegeven op : 12.02.2024

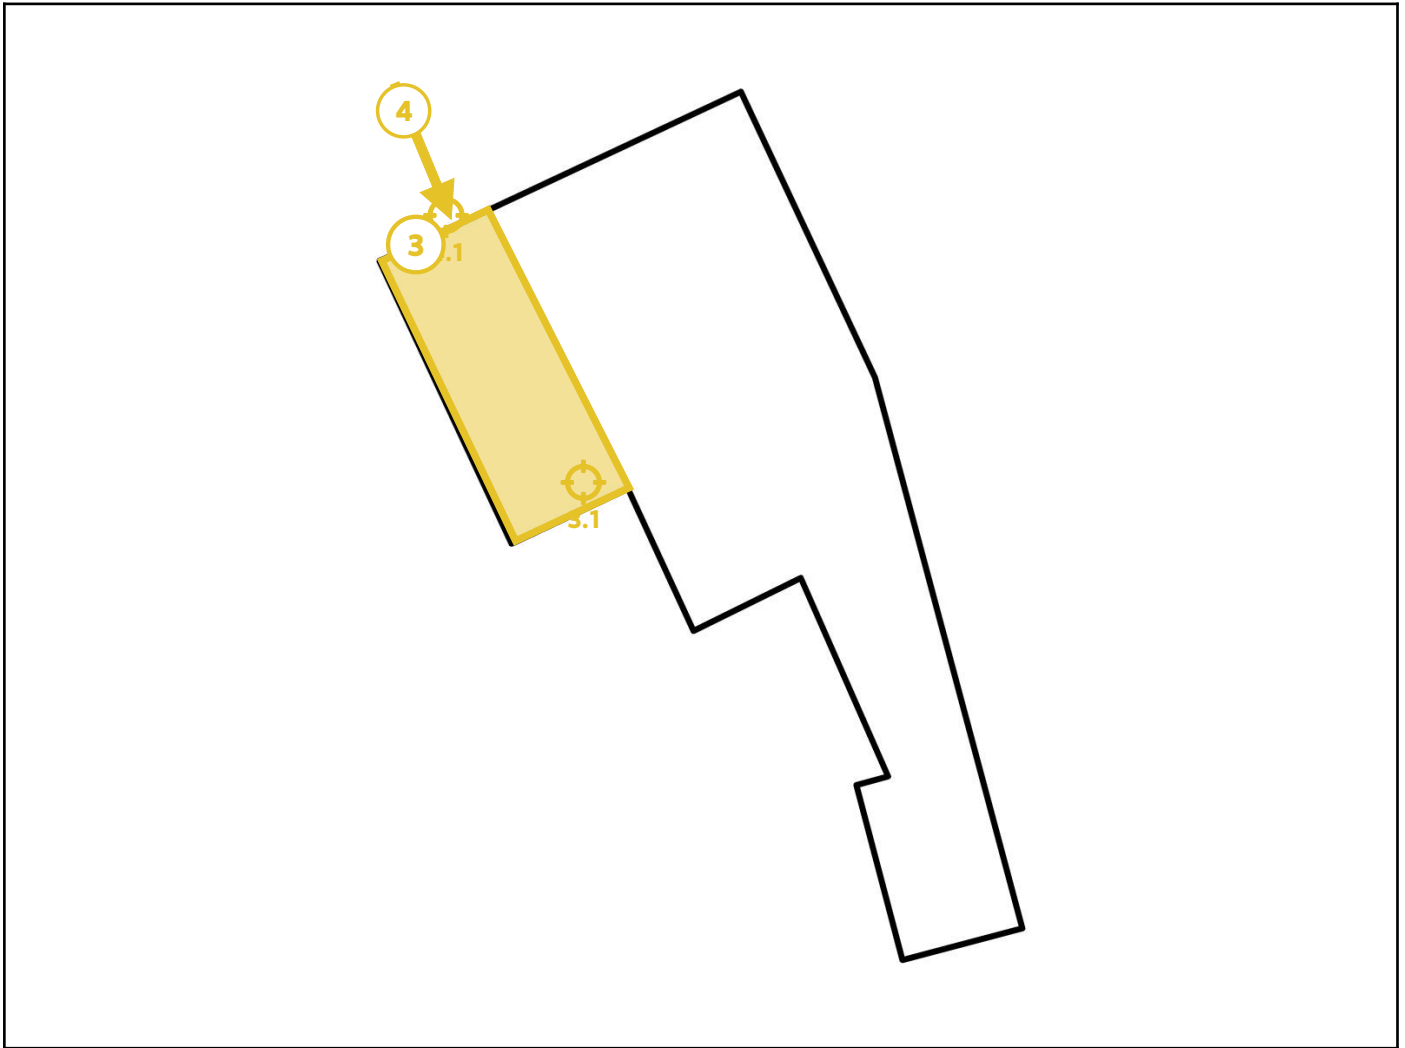
Plan 1.1: Hoofdgebouw buitenschil gelijkvloers

Beschrijving	Type	Actie
3. Platen doorgang garage	Asbestmateriaal	Zorgvuldig beheren
3.1 Code: 8094452	Puntmonster	-
4. Buis gasleiding	Asbestmateriaal	Zorgvuldig beheren
4.1 Code: 8094451	Puntmonster	-

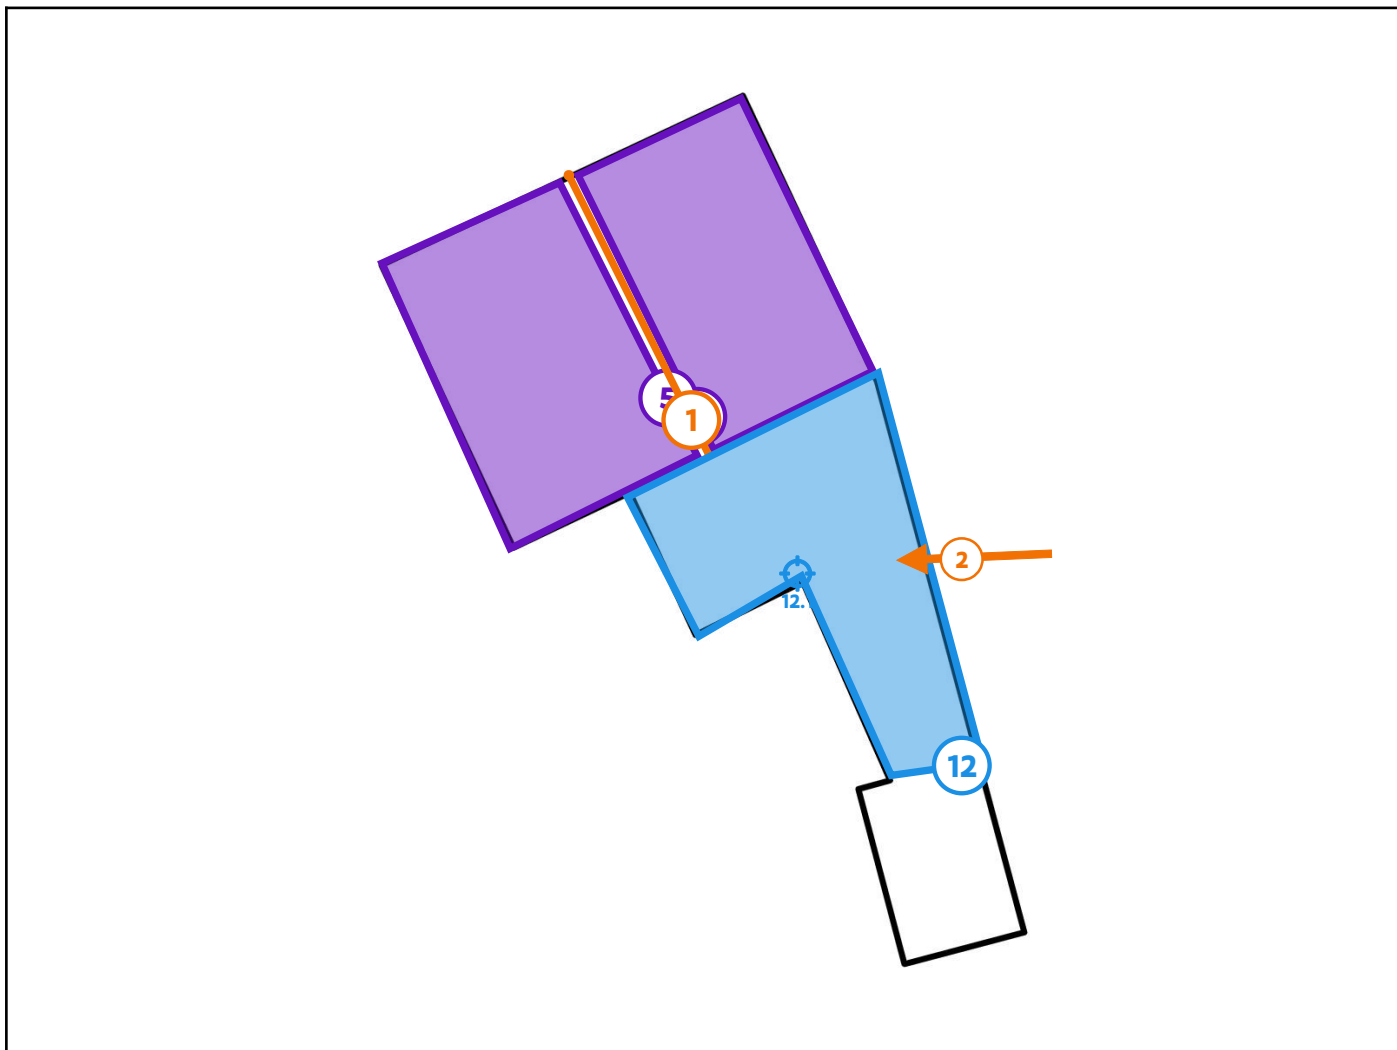
Plan 1.2: Hoofdgebouw buitenschil dak

Beschrijving	Type	Actie
1. Leien zijgevel	Asbestmateriaal	Verwijderen
2. Schouw rookgassen	Asbestmateriaal	Verwijderen
5. Hoogte tweede plat dak	Beperking	-
7. Geen onderdak	Advies	-
12. Roofing dak	Geen asbest	-
12.1 Code: 8094453	Puntmonster	-

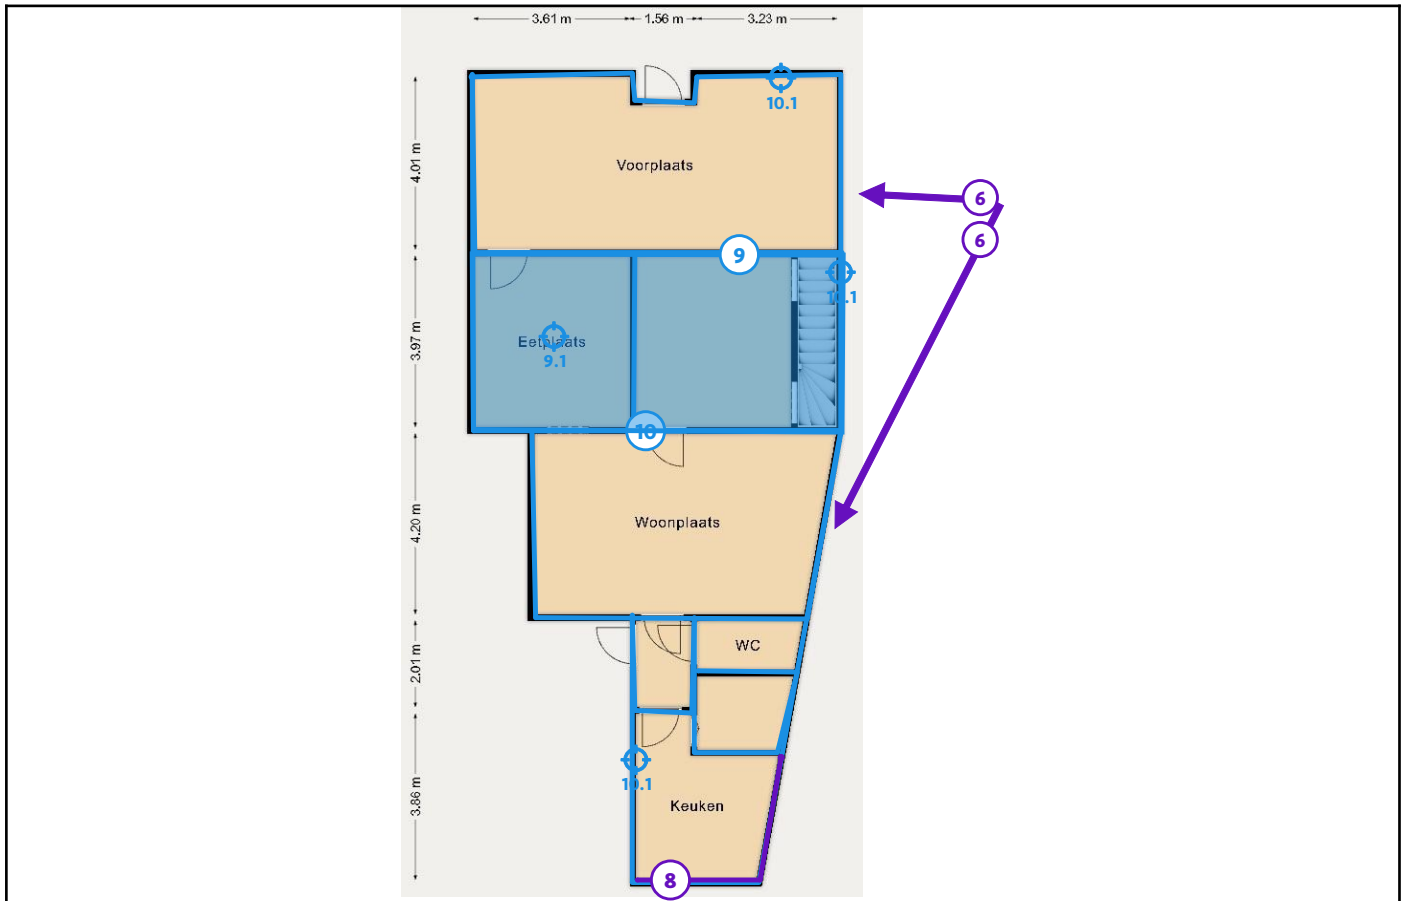
Plan 1.4: Gelijkvloers

Beschrijving	Type	Actie
6. Verlaagde plafonds	Advies	-
8. Tegelljm keuken	Advies	-
9. Pleister plafond	Geen asbest	-
9.1 Code: 8094449	Mengmonster	-
10. Pleister muren	Geen asbest	-
10.1 Code: 8094448	Mengmonster	-

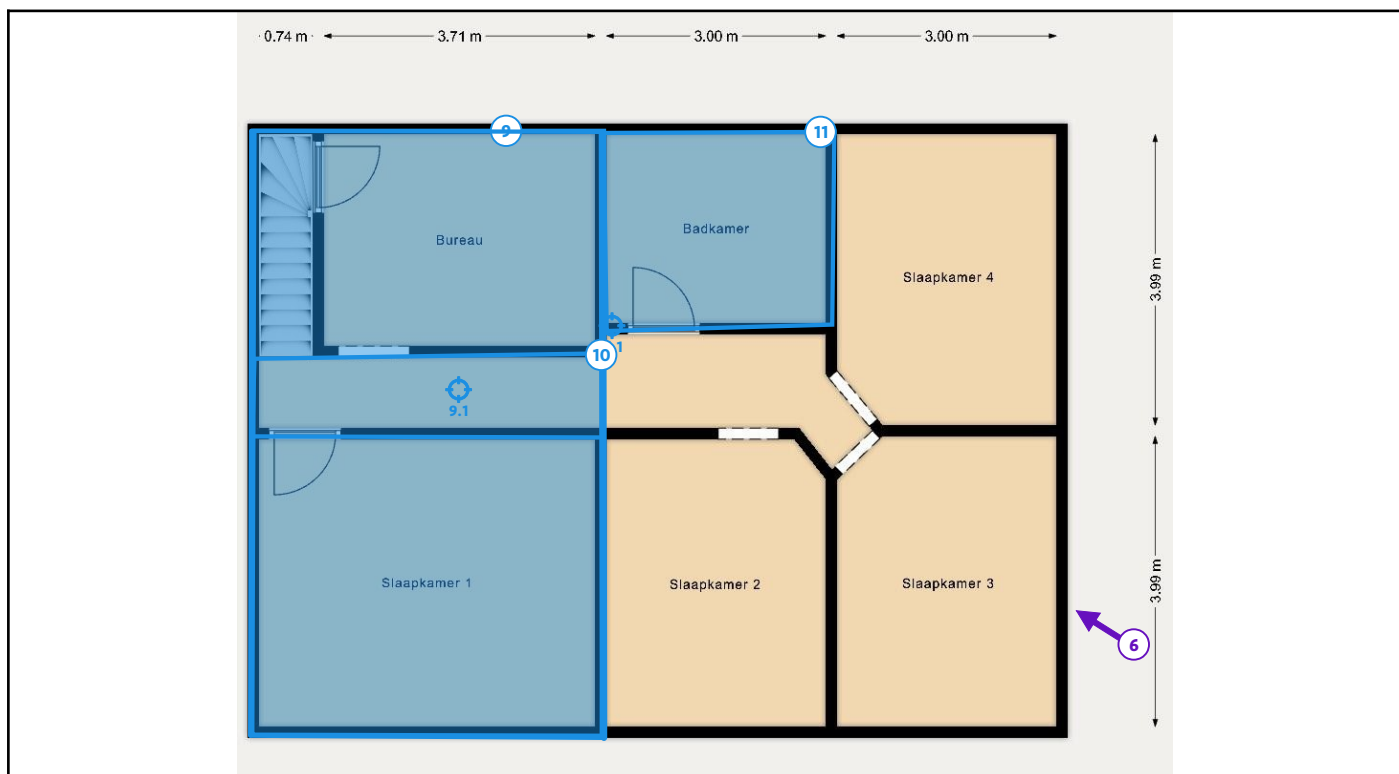
Plan 1.5: Verdiep

Beschrijving	Type	Actie
6. Verlaagde plafonds	Advies	-
9. Pleister plafond	Geen asbest	-
9.1 Code: 8094449	Mengmonster	-
10. Pleister muren	Geen asbest	-
11. Vinyl badkamer	Geen asbest	-
11.1 Code: 8094450	Puntmonster	-
