# Asbestinventarisatetest

Stationsstraat 24, 3020 Herent

Attestnummer : 20240102-000295.000

## Niet-asbestveilig

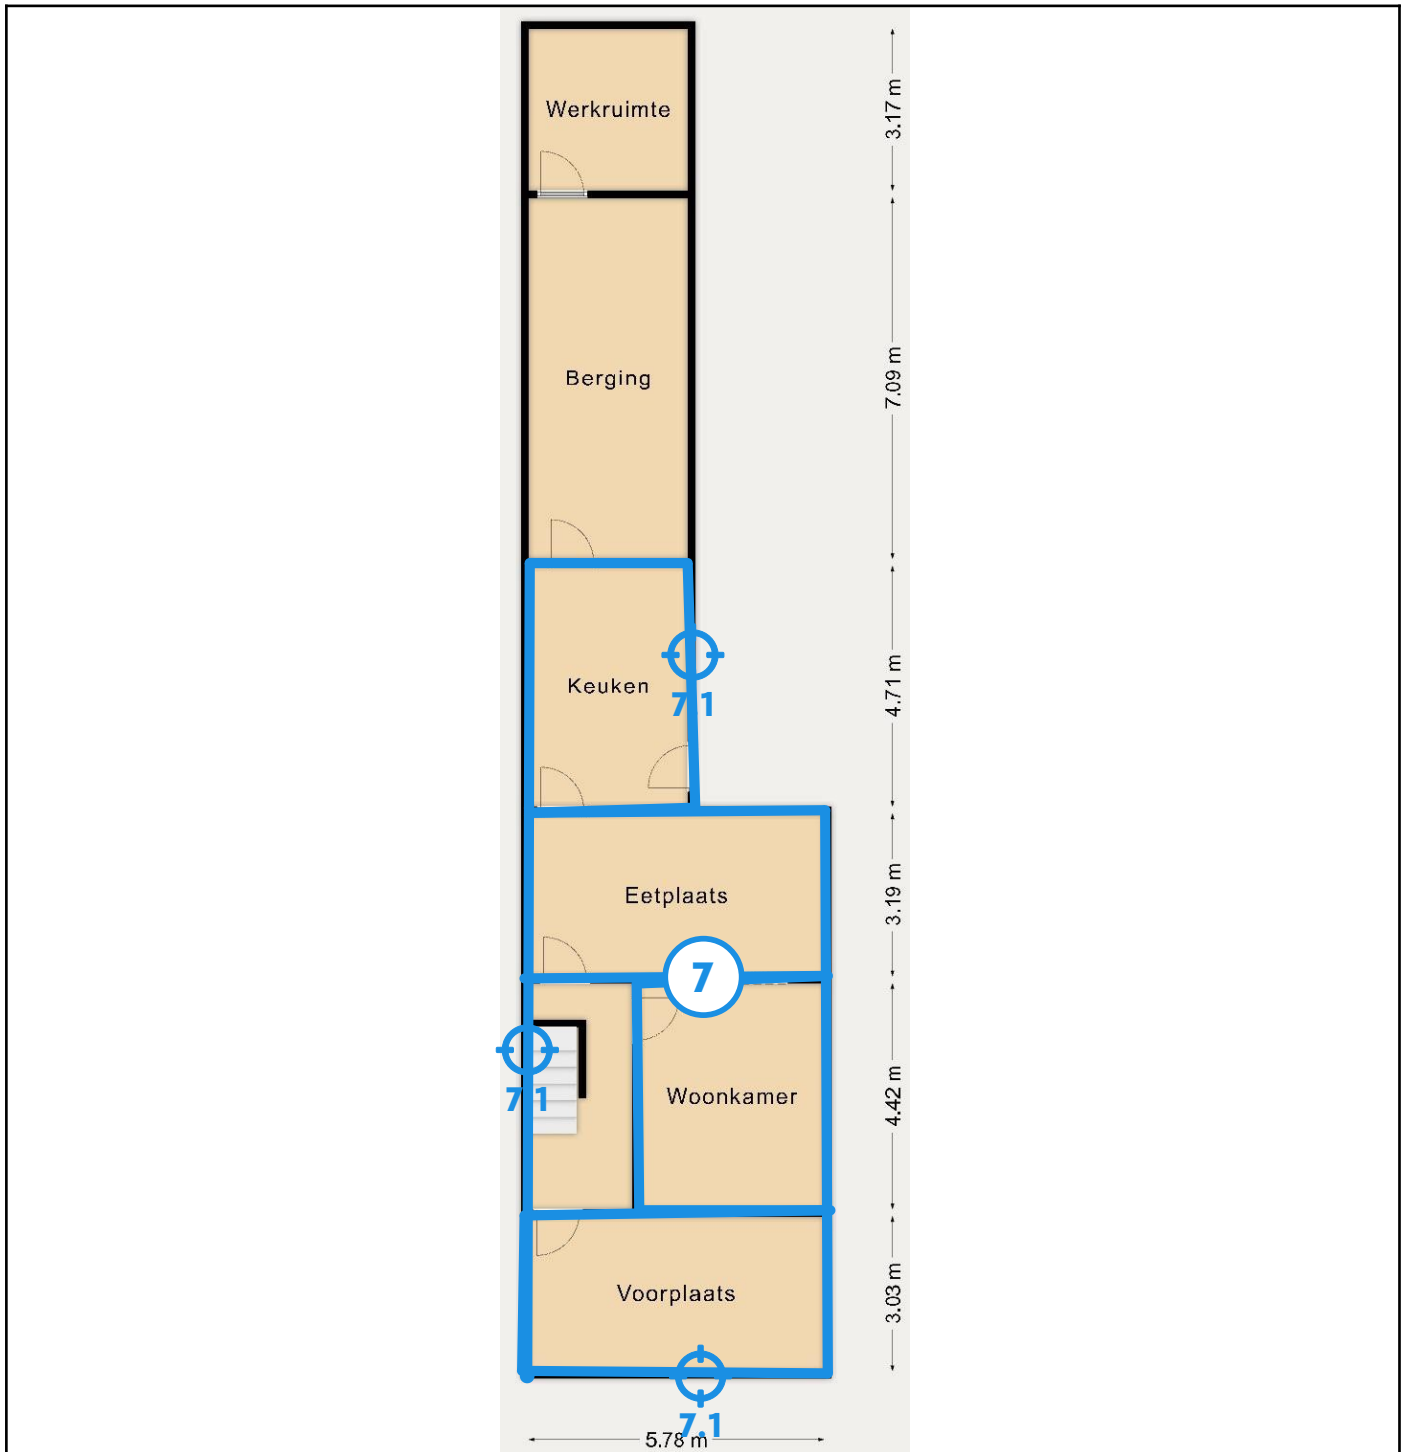
## Plan 1.3: Gelijkvloers

Beschrijving	Type	Actie
7. Pleister muren	Geen asbest	-
7.1 Code: 8047910	Mengmonster	-

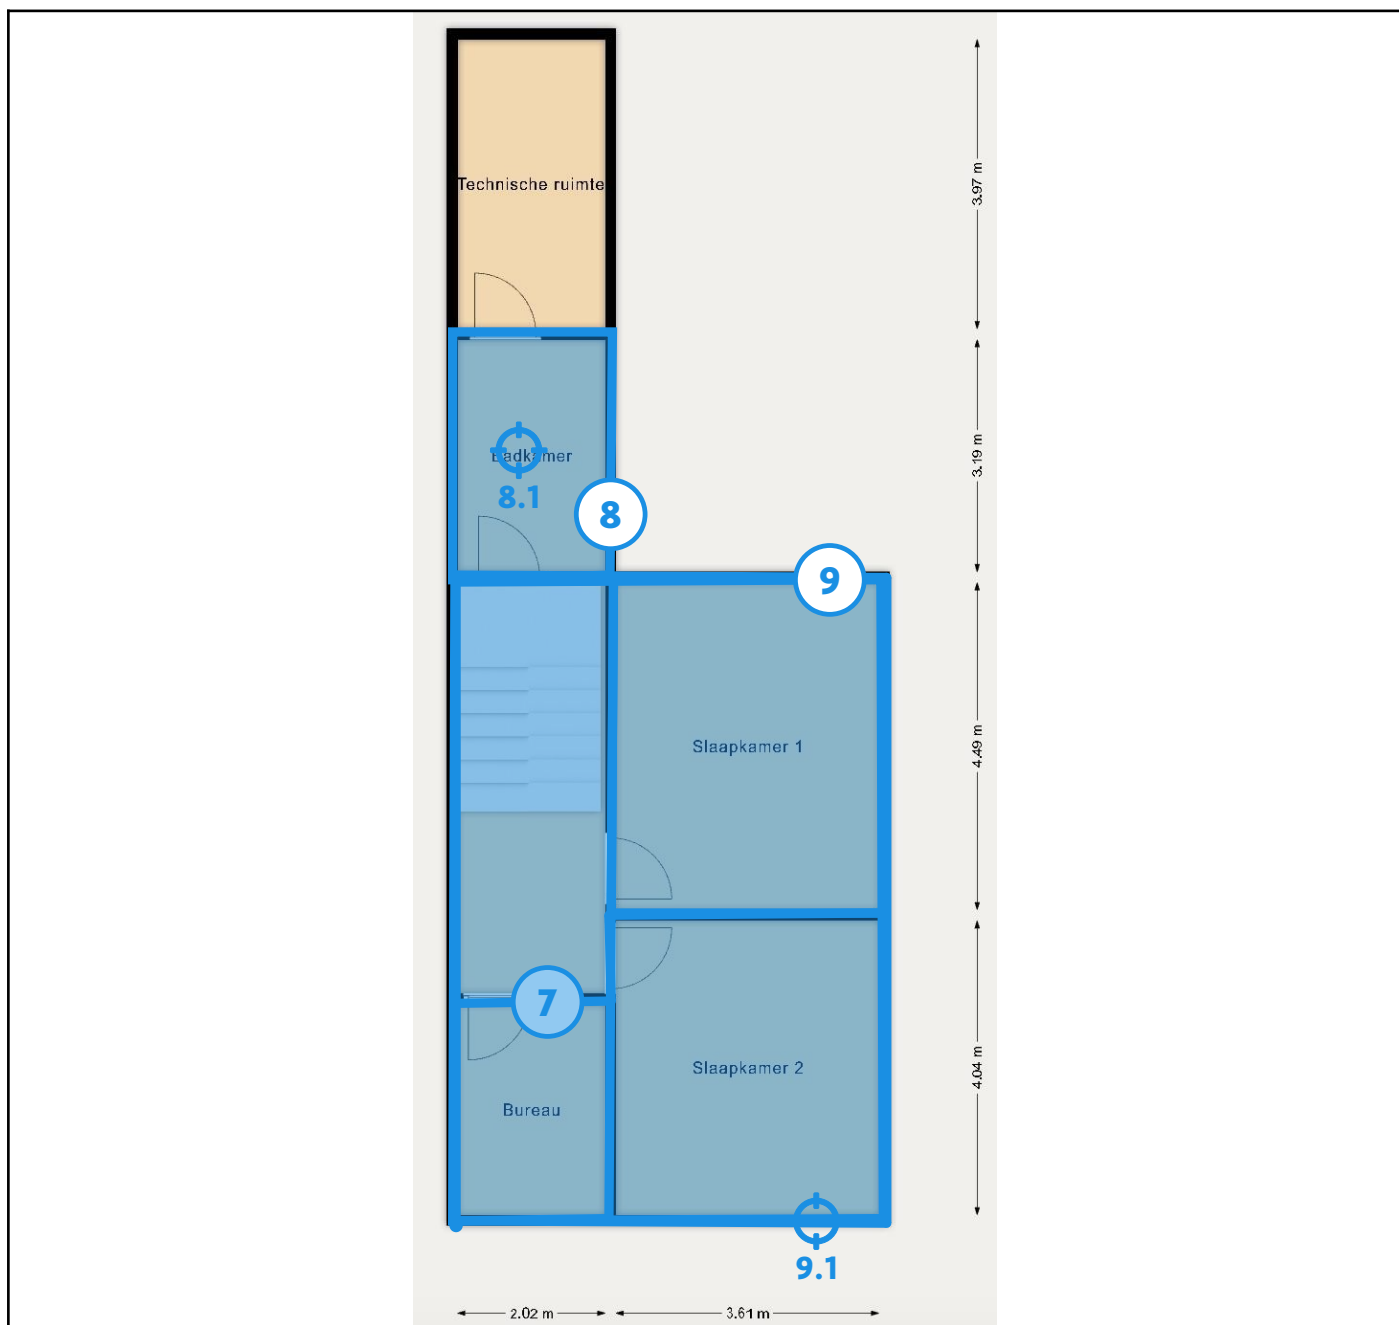
## Plan 1.4: Verdieping

Beschrijving	Type	Actie
7. Pleister muren	Geen asbest	-
8. Pleister plafond	Geen asbest	-
8.1 Code: 8047911	Mengmonster	-

9. Vinyl verdiep	Geen asbest	-
9.1 Code: 8047912	Puntmonster	-

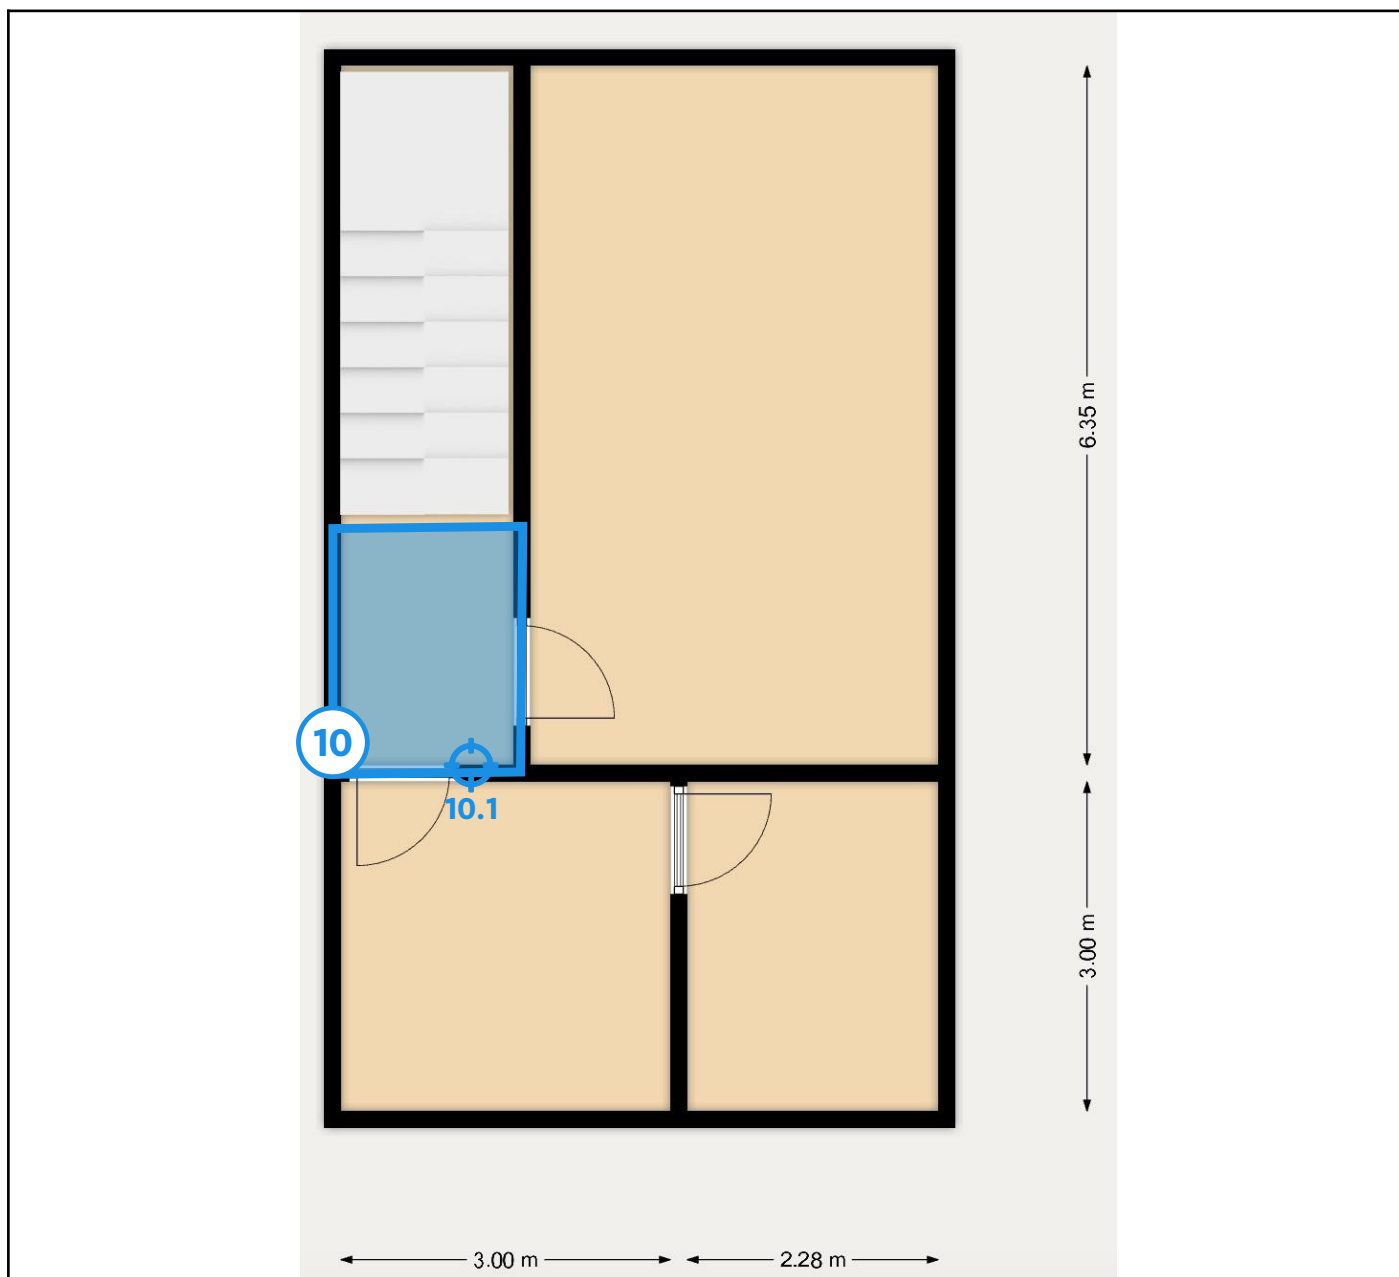
## Plan 1.5: Zolder

Beschrijving	Type	Actie
10. Platen zolder	Geen asbest	-
10.1 Code: 8047913	Puntmonster	-

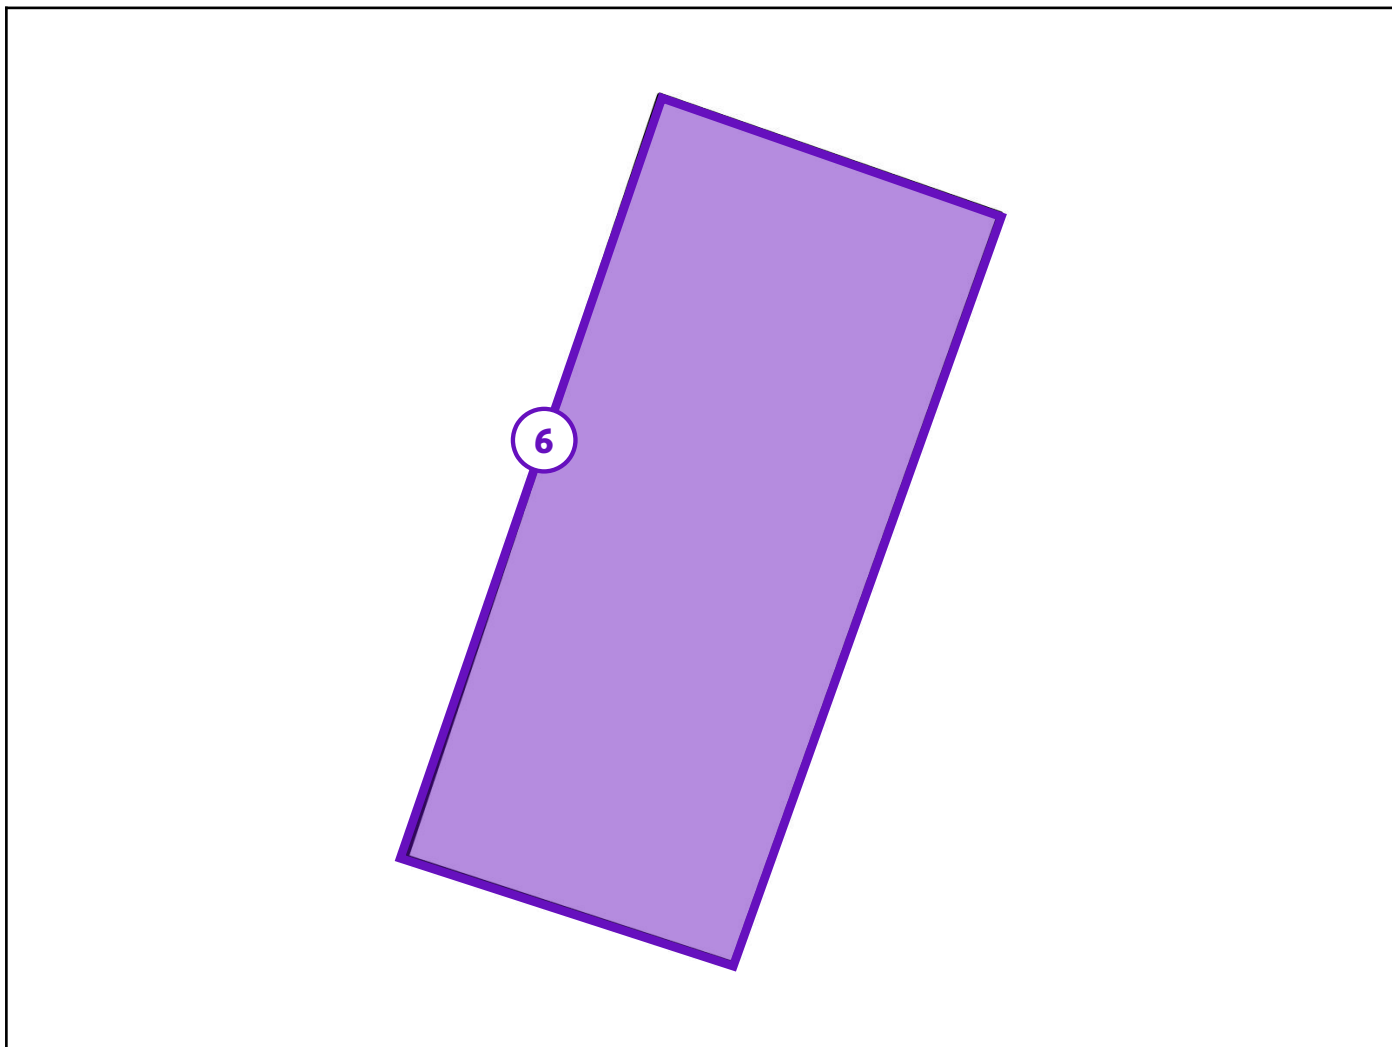
## Plan 2.1: Garage

Beschrijving	Type	Actie
6. Plat dak.	Advies	-

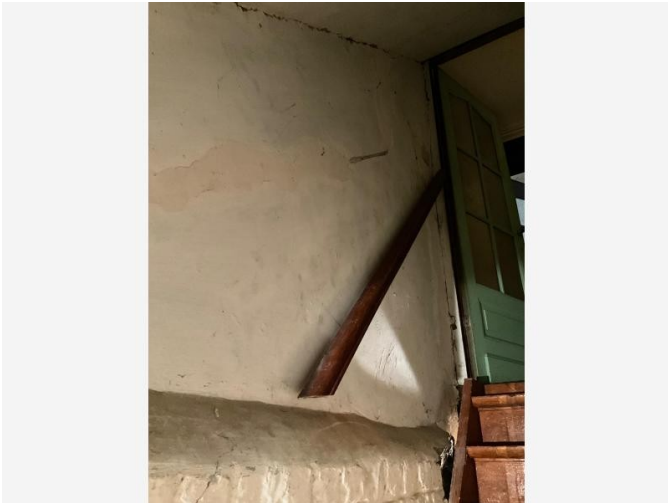
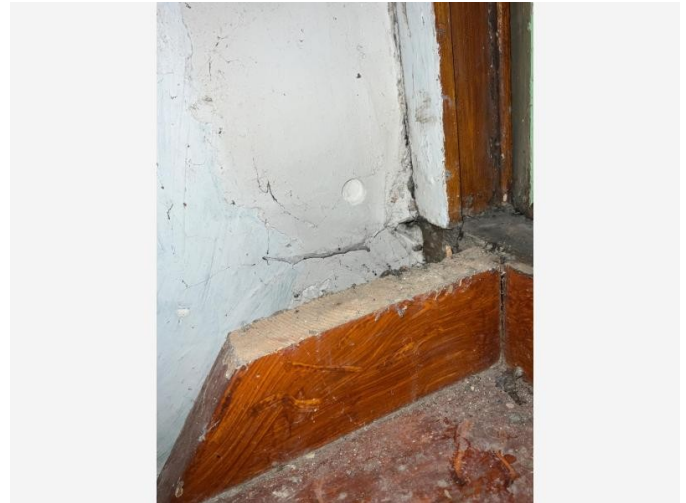
Identificatiemethode	Vaststelling & expertise (niet-asbestverdacht)
----------------------	--

Geen asbest

Beschrijving	Pleister muren
Omgeving	Binnen
Primaire drager	Binnenwand

<b>Bindmiddel van materiaal</b>	Gips - kalk
<b>Gebondenheid op basis van bindmiddel</b>	Niet-hechtgebonden
<b>Hoeveelheid (oppervlakte - dikte - aantal)</b>	<ul style="list-style-type: none"> <li>• 380,00 m<sup>2</sup> - 1,00 cm - 1 stuk</li> </ul>
<b>Totaal volume</b>	3,80 m <sup>3</sup>
<b>Identificatiemethode</b>	Vaststelling met monstername
<b>Destructieve handeling voor identificatie</b>	Nee
<b>Opmerking</b>	Badkamer is volledig betegeld waardoor monstername van het eventuele achterliggende pleister niet mogelijk is. De technische ruimte achter de badkamer is niet bepleisterd. De muren op de zolderverdieping zijn uit plaatmateriaal (gyproc/hout) gemaakt.

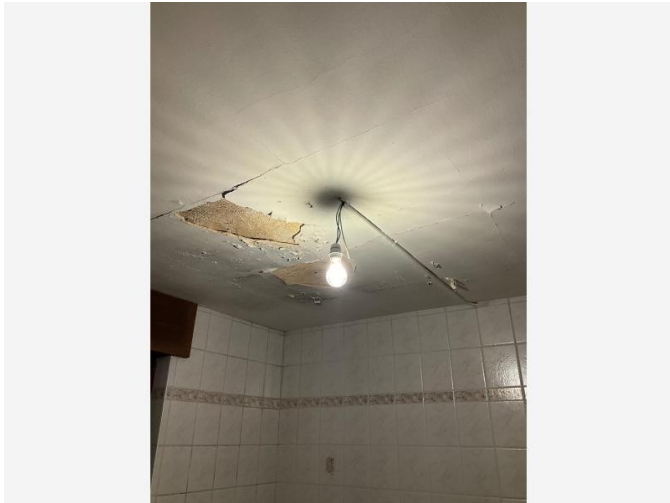
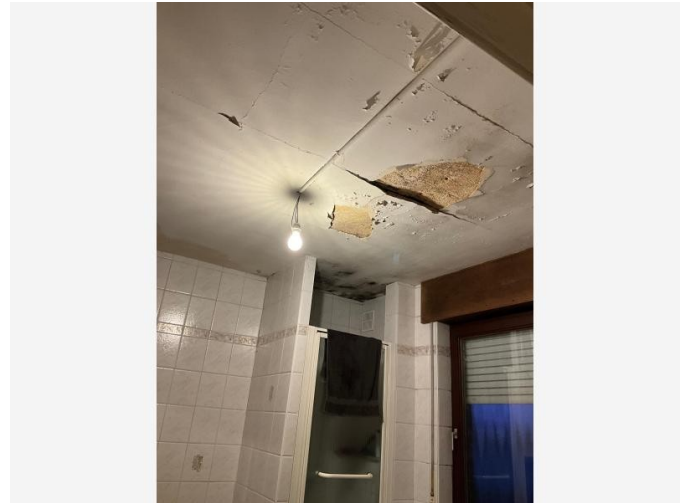
Beschrijving	Pleister plafond
Omgeving	Binnen
Primaire drager	Plafond
Bindmiddel van materiaal	Gips - kalk

<b>Gebondenheid op basis van bindmiddel</b>	Niet-hechtgebonden
<b>Hoeveelheid (oppervlakte - dikte - aantal)</b>	• 140,00 m <sup>2</sup> - 1,00 cm - 1 stuk
<b>Totaal volume</b>	1,40 m <sup>3</sup>
<b>Identificatiemethode</b>	Vaststelling met monstername
<b>Destructieve handeling voor identificatie</b>	Nee
<b>Opmerking</b>	De volledige beneden- en bovenverdieping met uitzondering van de badkamer is afgewerkt met een verlaagd plafond (lattenwerk). Let er bij verbouwingswerken op dat er zich verdachte toepassingen kunnen achter bevinden.

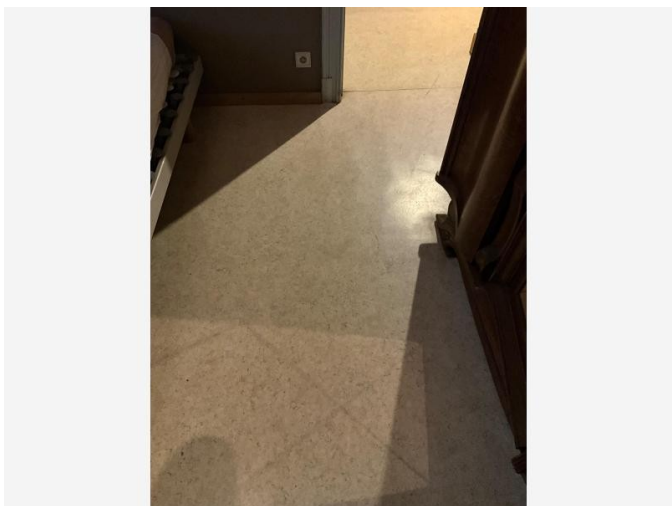
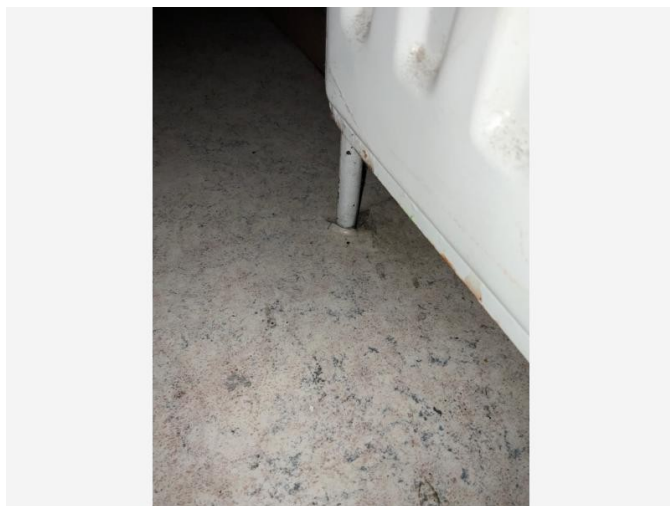
Beschrijving	Vinyl verdiep
Omgeving	Binnen
Primaire drager	Vloer
Bindmiddel van materiaal	Kunststof of -hars

<b>Gebondenheid op basis van bindmiddel</b>	Hecht
<b>Hoeveelheid (oppervlakte - aantal)</b>	• 50,00 m <sup>2</sup> - 1 stuk
<b>Totale oppervlakte</b>	50,00 m <sup>2</sup>
<b>Identificatiemethode</b>	Vaststelling met monstername
<b>Destructieve handeling voor identificatie</b>	Nee
