# Asbestinventarisatetest

Tiensesteenweg 398, 3000 Leuven

Attestnummer : 20230421-000193.000

Uitgegeven op : 21.04.2023

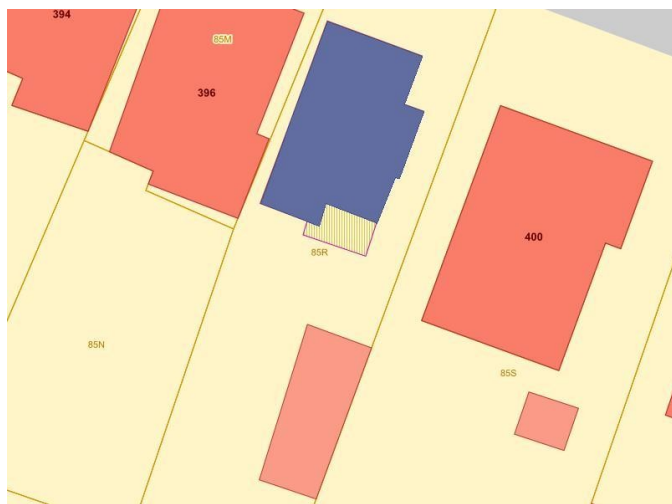
## Zone 1: Hoofdgebouw

Tijdens de inspectie vastgesteld:

**5 Asbestmaterialen**

Beschrijving	Type	Actie
2. Leien achtergevel	Asbestmateriaal	<a href="#">Verwijderen</a>
3. Platen achteraan	Asbestmateriaal	<a href="#">Verwijderen</a>

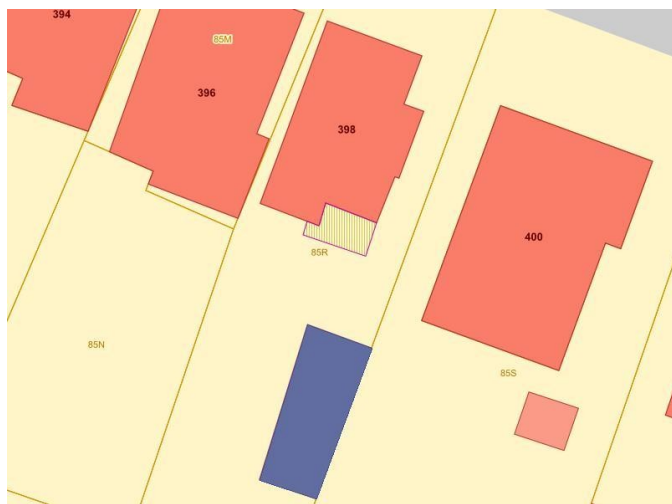
## Zone 2: Bijgebouw

Tijdens de inspectie vastgesteld:

### **2 Asbestmaterialen**
