Asbestinventarisatetest

Zavelberg 21, 3000 Leuven

Attestnummer : 20231103-000249.000

Uitgegeven op : 03.11.2023

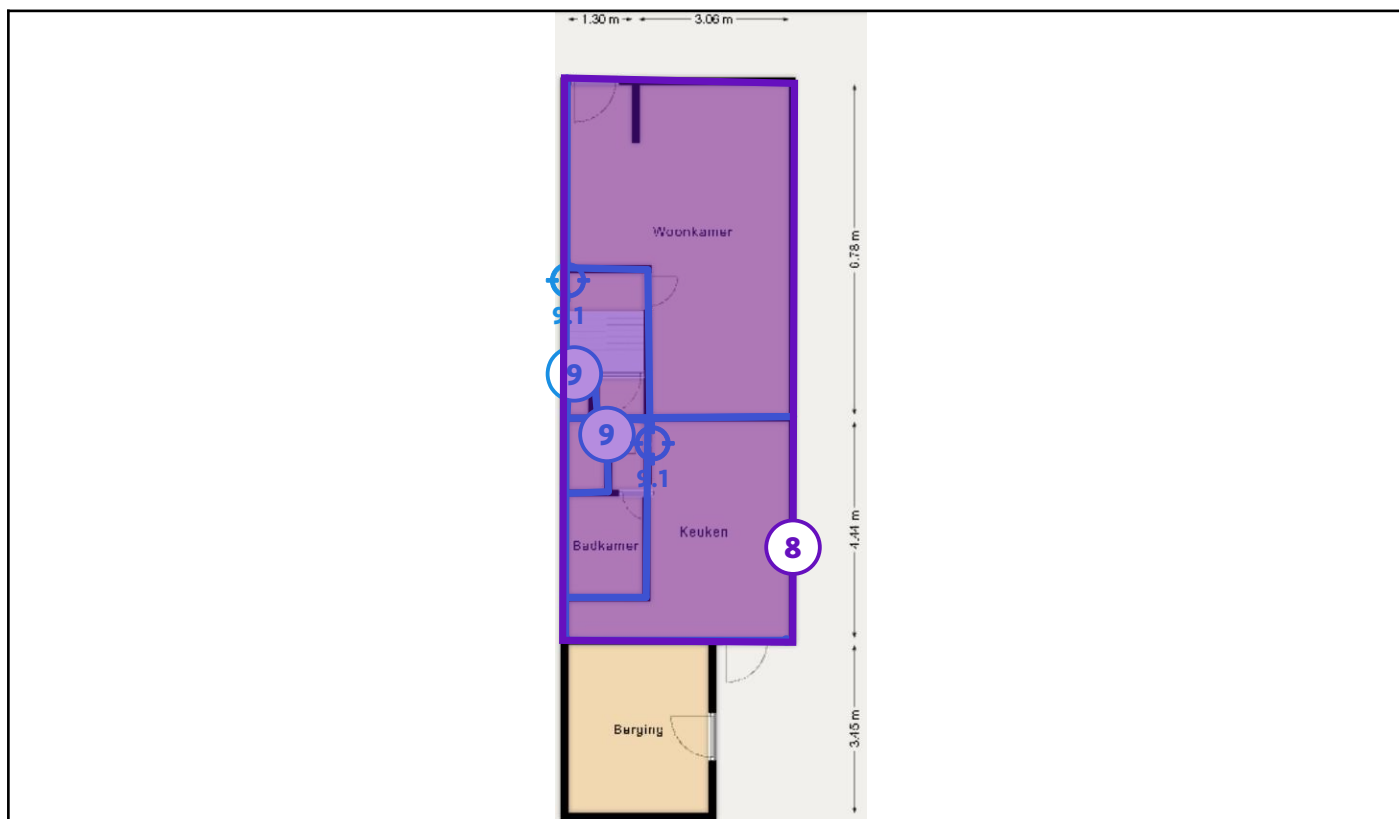
Plan 1.3: Gelijkvloers

Beschrijving	Type	Actie
8. Verlaagd plafond	Advies	-
9. Pleister muren	Geen asbest	-
9.1 Code: 7965189	Mengmonster	-

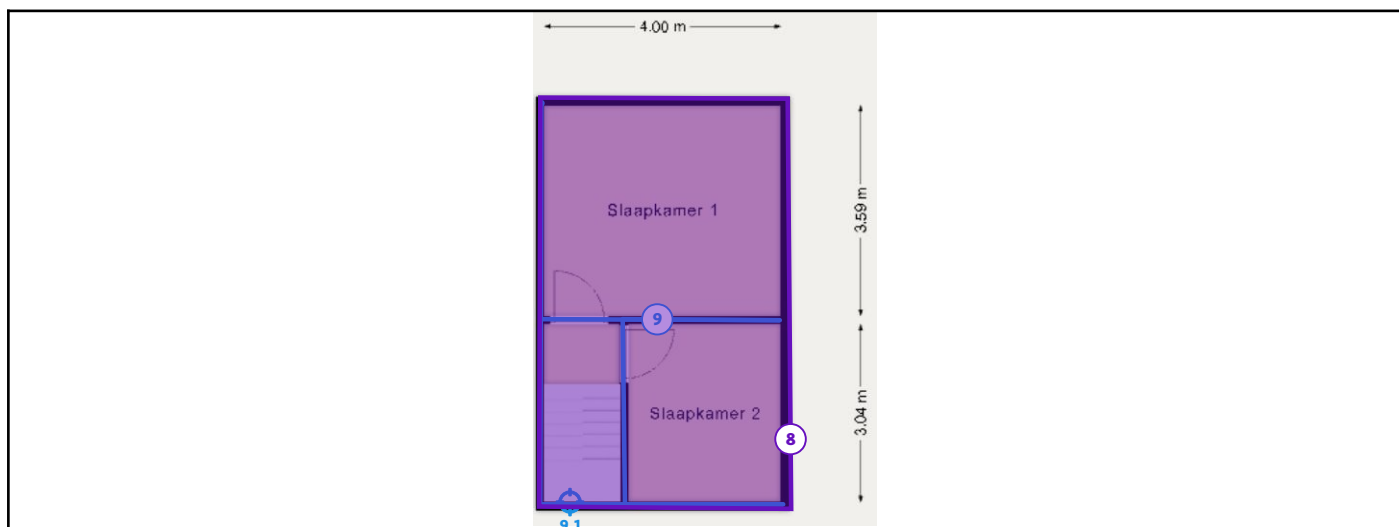
Plan 1.4: Verdiep

Beschrijving	Type	Actie
8. Verlaagd plafond	Advies	-
9. Pleister muren	Geen asbest	-
9.1 Code: 7965189	Mengmonster	-
